VISTORIA REALIZADA EM: *27/04/2026*

SUBPREFEITURA JAÇANÃ/TREMEMBÉ
UNIDADE DE ÁREAS VERDES

LAUDO TÉCNICO OS: 15412889

ENDEREÇO *Rua Panorama 221*

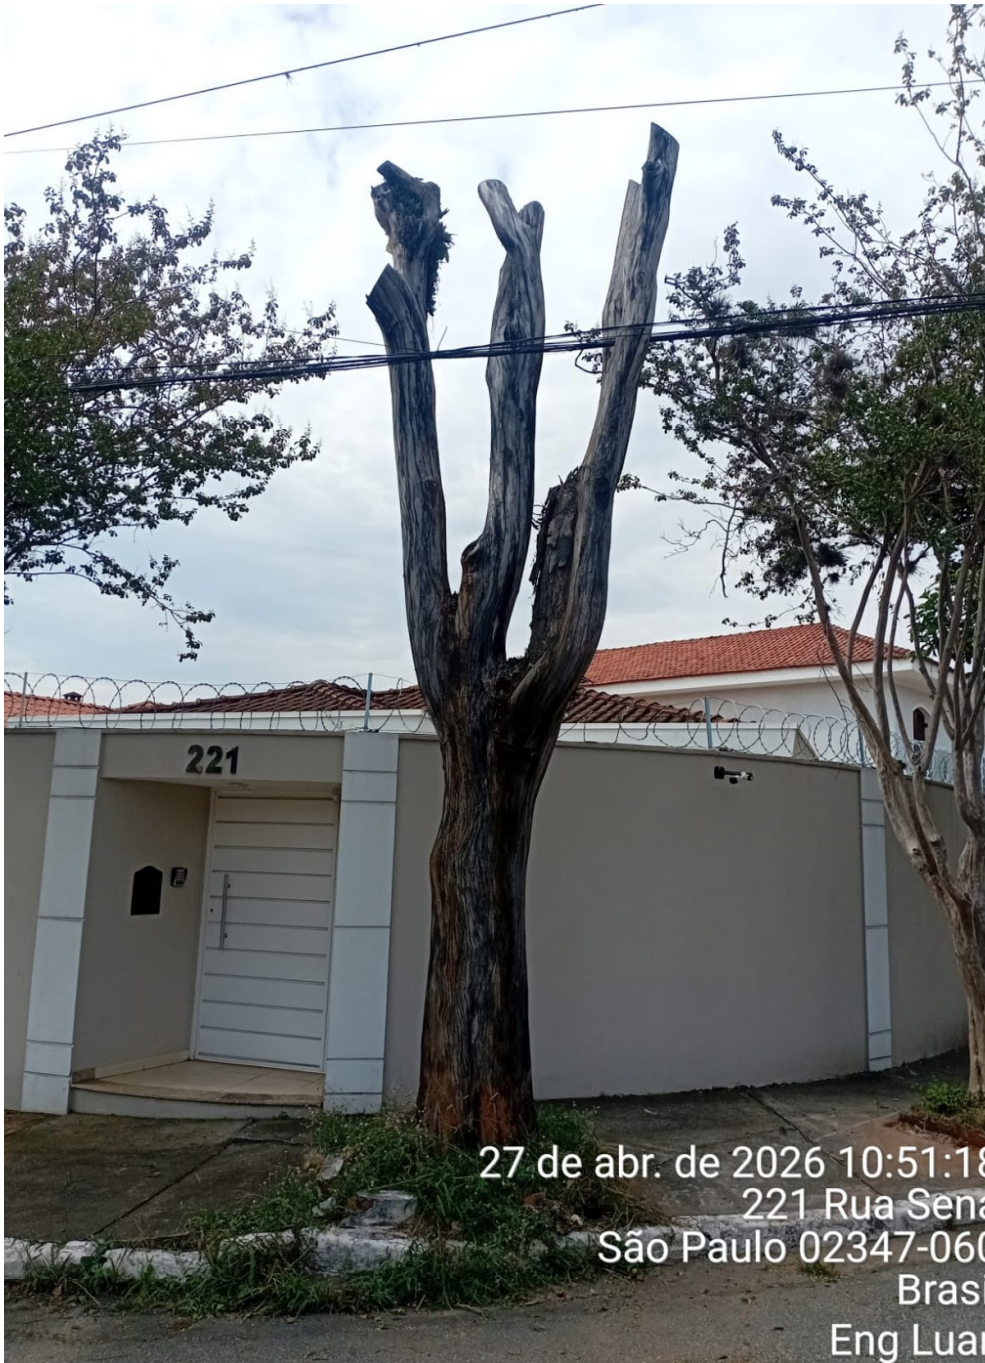
Remoção Árvore Seca

PORTE: *6* M ALTURA: *7* m D.A.P.: *5* cm *62*

ESTADO VEGETATIVO / FITOSSANITÁRIO	SADIA	
	PERIGO DE QUEDA	<i>x</i>
	OCA	
	SECA	<i>x</i>
	PRAGAS / DOENÇAS	
	INCLINADA	
OUTROS

SERVIÇOS NECESSÁRIOS	REMOÇÃO / TRANSPLANTE	
	ELIMINAÇÃO / CORTE	<i>x</i>
	PODA DE ADEQUAÇÃO	
	PODA DE LEVANTAMENTO	
	PODA DE EQUILÍBRIO	
	PODA DE LIMPEZA	
	PODA DE FORMAÇÃO	
	PODA DE CONDUÇÃO	
	ABERTURA DA CAIXA EM VOLTA DO CAULE	
	COMBATE A PRAGAS E DOENÇAS	
	OUTROS

(*x*) SIM - PORTE (*x*) PQ () MD () GR Ver anexo I
