LAUDO DE AVALIAÇÃO DE RISCO DE QUEDA DE ÁRVORE

Concessionária: Enel Distribuição São Paulo (Eletropaulo Metropolitana Eletricidade de São Paulo S/A)

Endereço aproximado: Avenida Diógenes Ribeiro de Lima, 502. Bairro Alto de Pinheiros - São Paulo

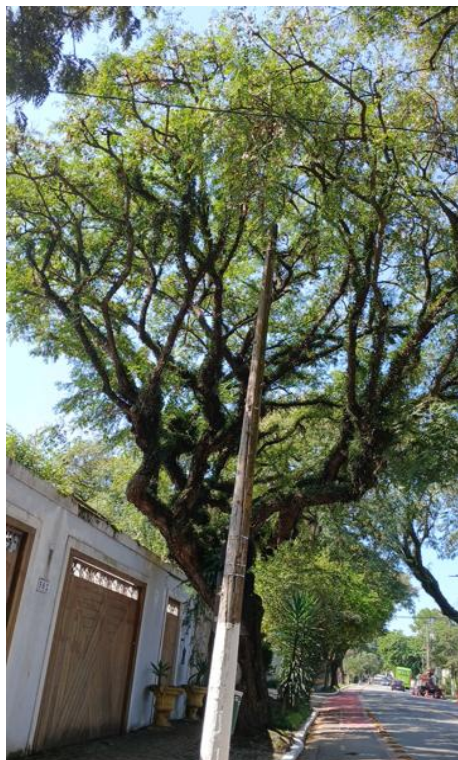
Figura 1. Registro da árvore

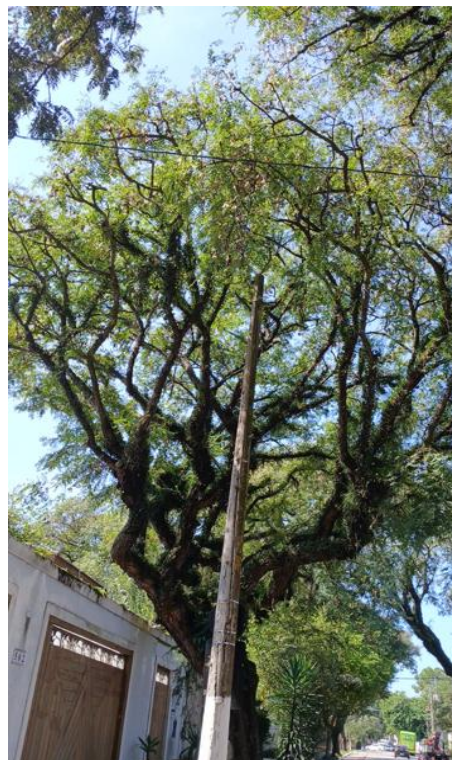
Figura 2. Registro da copa

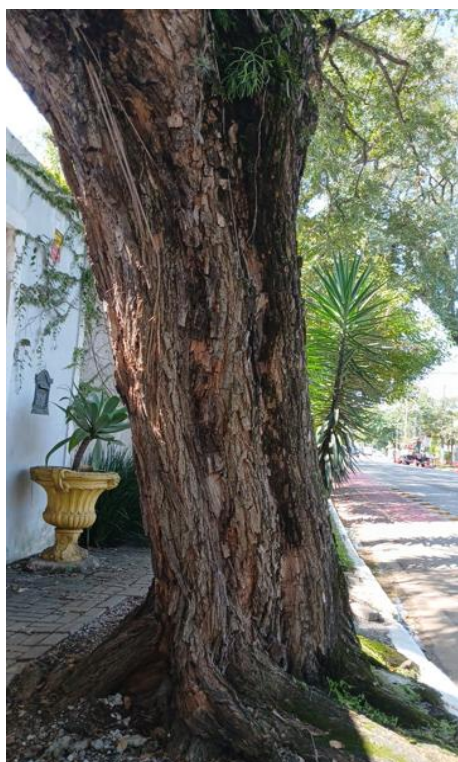
Figura 3. Registro do tronco

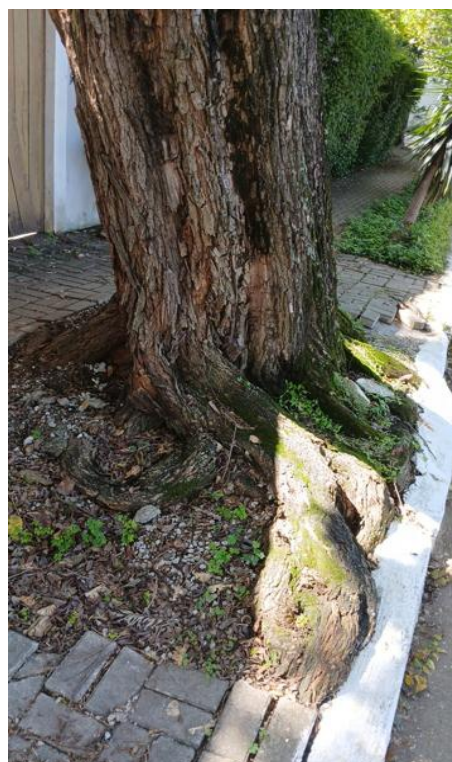
Figura 4. Registro da raiz

Foram detectadas as seguintes condições na árvore avaliada: sem espaço permeável, tronco cercado por área impermeável. Ocasionalmente a recomendação de supressão do indivíduo que atingiu o índice de risco igual a 14.

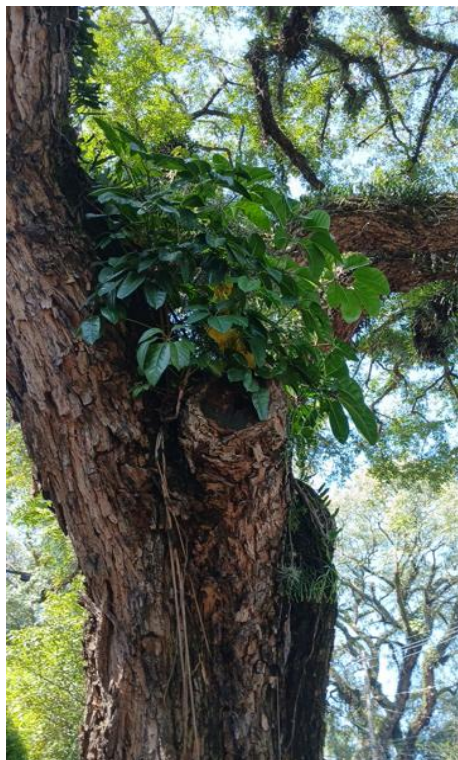
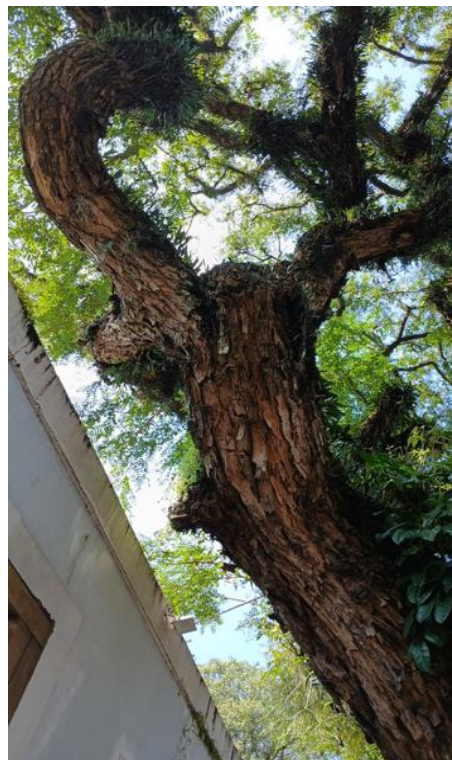
Figura 5 e 6. Registro dos fatores de risco de queda

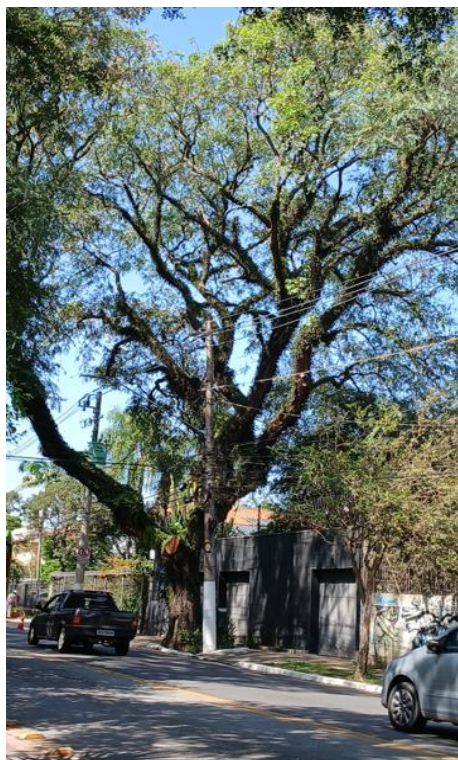
Figura 7. Registro do contato com a rede de distribuição
