LAUDO DE AVALIAÇÃO DE RISCO DE QUEDA DE ÁRVORE

Concessionária: Enel Distribuição São Paulo (Eletropaulo Metropolitana Eletricidade de São Paulo S/A)

Data: 9 de junho de 2025

Endereço aproximado: Rua Manduri, 225 - Pinheiros, São Paulo

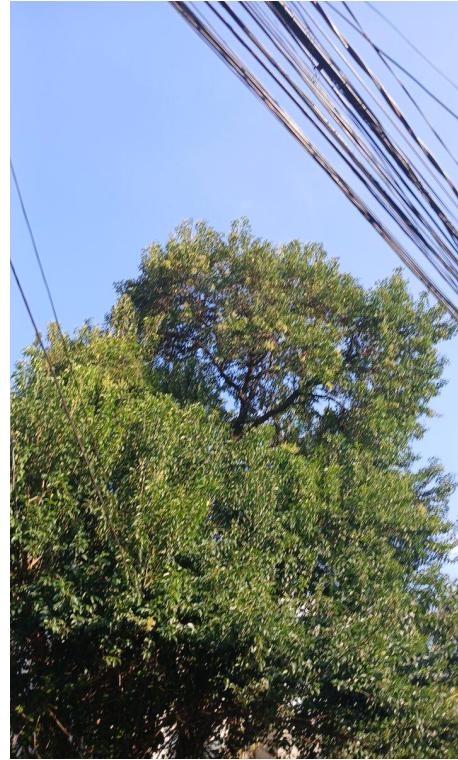
Figura 2. Registro da copa

Aspectos Avaliados	Índice
Galhos invadindo a via	0
Galhos interferindo na rede	0
Galhos secos acima da rede	0
Cavidades nos galhos	0
Galhos angulados	2
Galhos esguios	1
Galhos com cabos inclusos	0
Forquilhas	3
Lesões de casca	0
Poda de rebaixamento realizada	0
Poda unilateral	0
Fungos	0
Insetos	0
Erva de passarinho	0
Coloração e proporcionalidade da folhagem	0

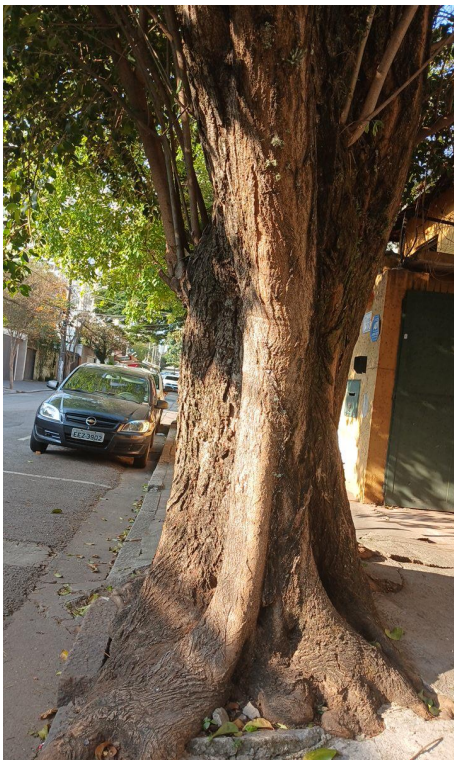
Figura 3. Registro do tronco

Aspectos Avaliados	Índice
Invasão da pista	0
Inclinação	1
Injúrias mecânicas	2
Cavidades	0
Obturações corpos estranhos	0
Aspecto da casca	1
Orifícios de insetos	1
Fungos tronco	0
Porte da Árvore	1

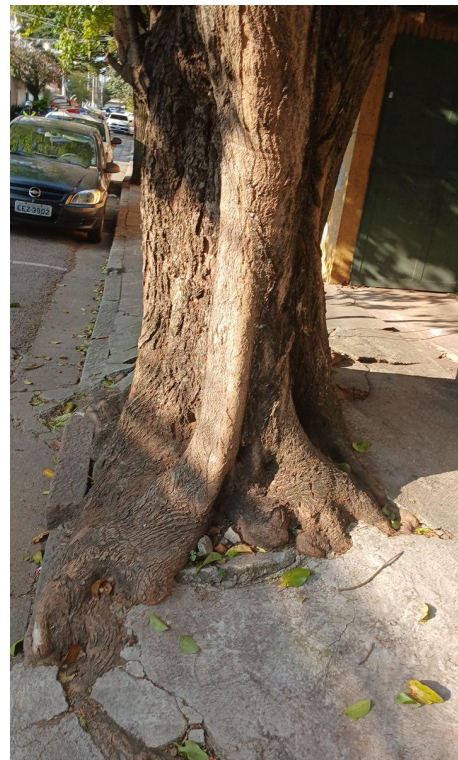
Figura 4. Registro da raiz

Aspectos Avaliados	Índice
Lesões	0
Cavidades raiz	0
Raízes adventícias	1
Avaliação de espaço livre permeável	4
Neilóide na base	0
Elevação do Solo e fissuras	1
Registro de corte de raízes	0
Incidência de brotação epicórmica	0
Sustentação do solo	0

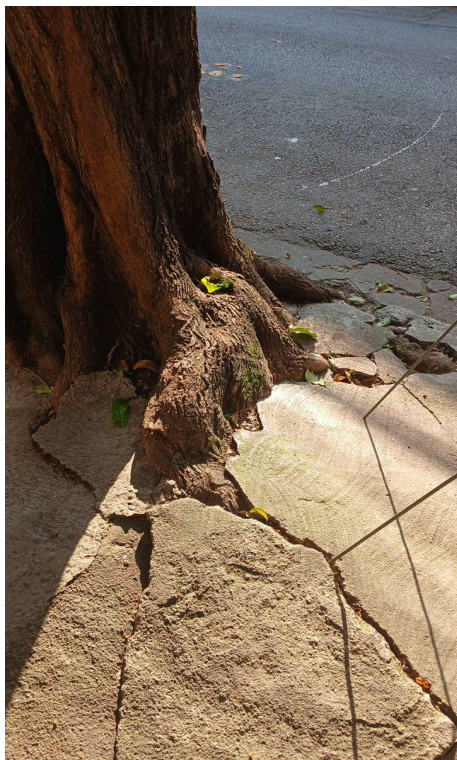
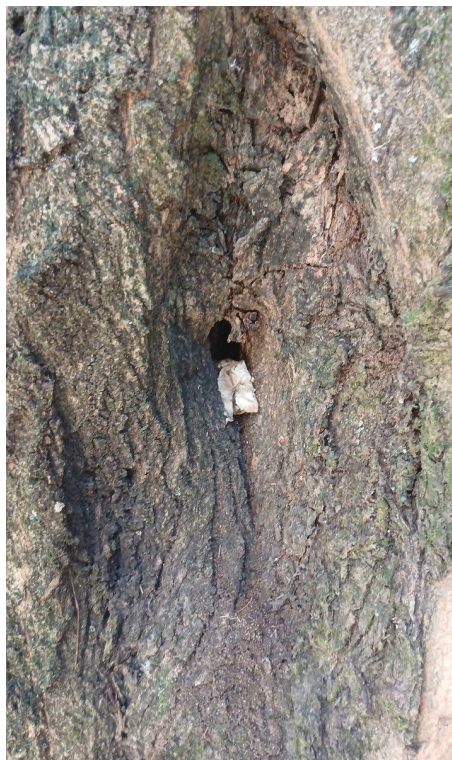
Figura 5 e 6. Registro dos fatores de risco de queda

Índice total de risco de queda de árvore: 14

Foram detectadas as seguintes condições na árvore avaliada: sem espaço permeável, tronco cercado por área impermeável. Ocasionalmente a recomendação de supressão do indivíduo que atingiu o índice de risco igual a 14.

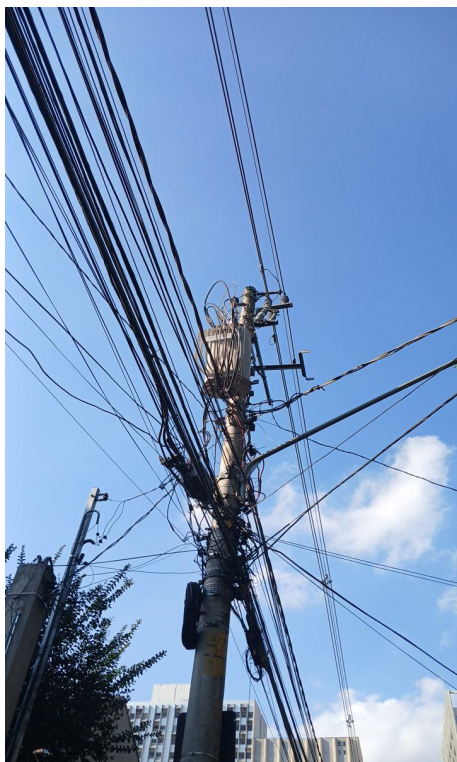
Figura 7. Registro do contato com a rede de distribuição
