# **LAUDO TÉCNICO PARA SOLICITAÇÃO DE AUTORIZAÇÃO PARA SUPRESSÃO DE VEGETAÇÃO DE PORTE ARBÓREO**

**EDIFÍCIO SANTANA at WORK** REV 00

Marcelo Favero Paes

Biólogo CRBio: 124410

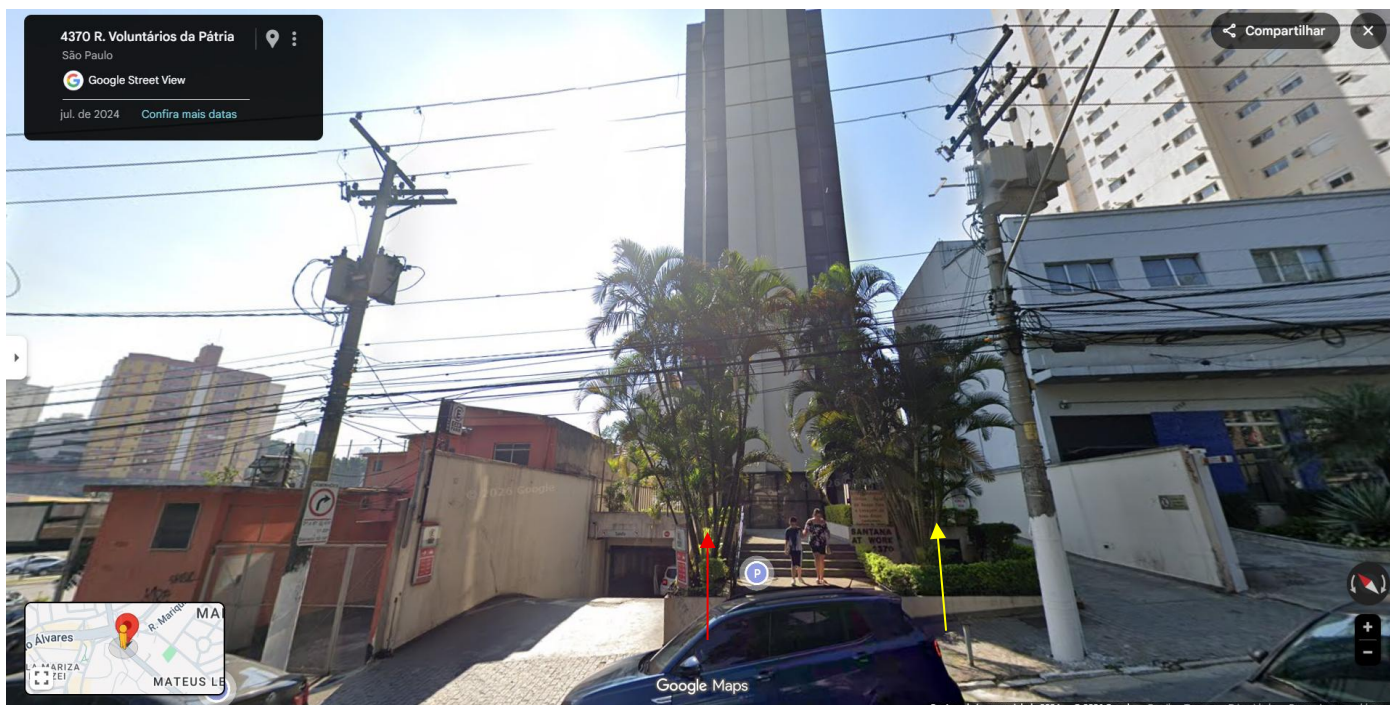
**Imagem 2.** Imagem com a vista do lote particular do condomínio comercial. A seta vermelha, indica os dois espécimes que precisam de manejo e a seta amarela indica o espécime a ser preservado, em lote comercial particular na Rua Voluntários da Pátria, 4370, Santana – São Paulo/SP.

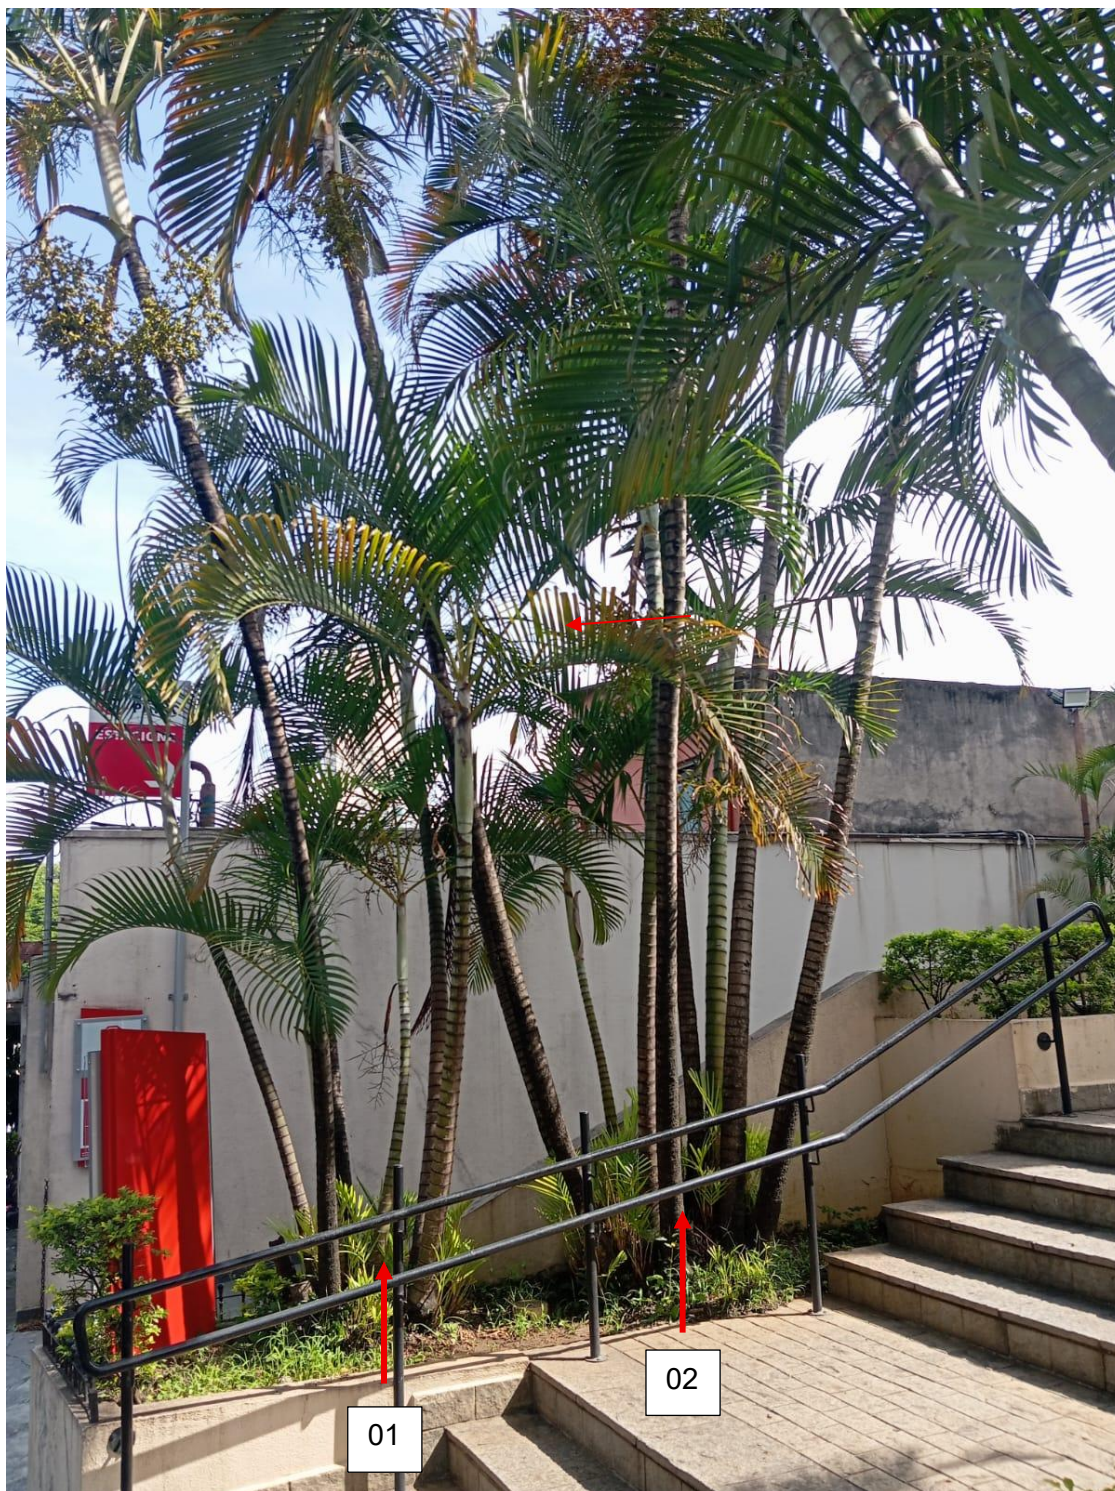
A palmeira-areca tem seu sistema radicular agressivo e o canteiro em que se encontra já não o suporta mais, com isso suas raízes enovelaram o que compromete o espécime, recomenda-se a substituição por um exemplar nativo, endêmico de mata atlântica.

**Foto 01.** As arecas tem sistema radicular agressivo, essa espécie exótica deve ser substituída por variedade nativa, no mesmo canteiro, após destoca.

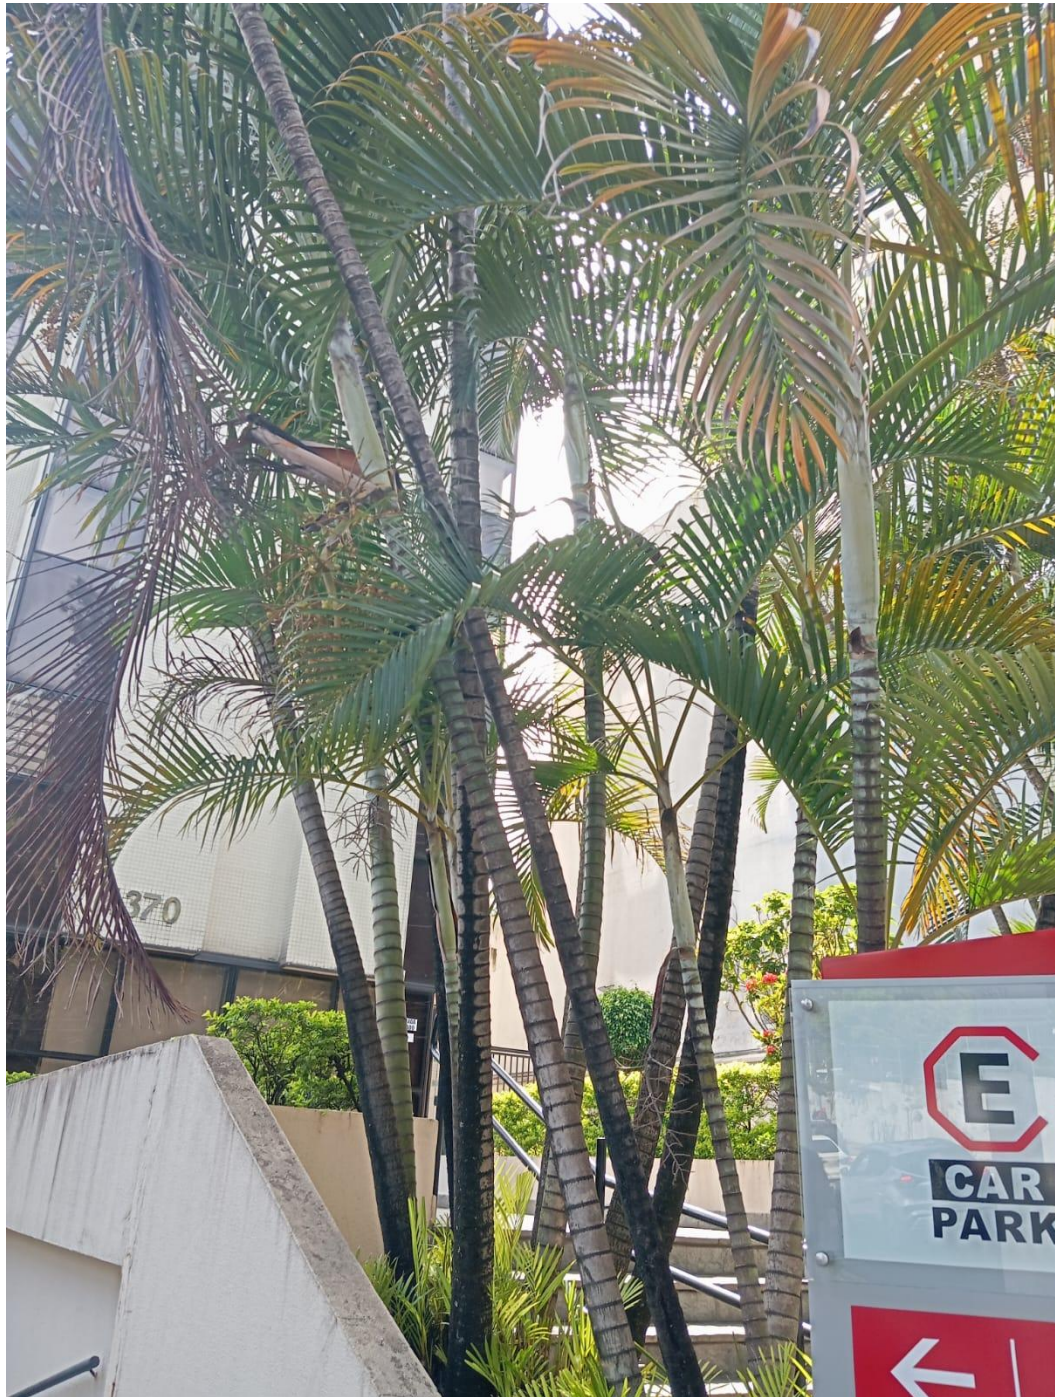
**Foto 2.** As palmeiras exóticas não trazem benefício a avifauna local, sendo um ganho o plantio substitutivo por espécimes endêmicas.

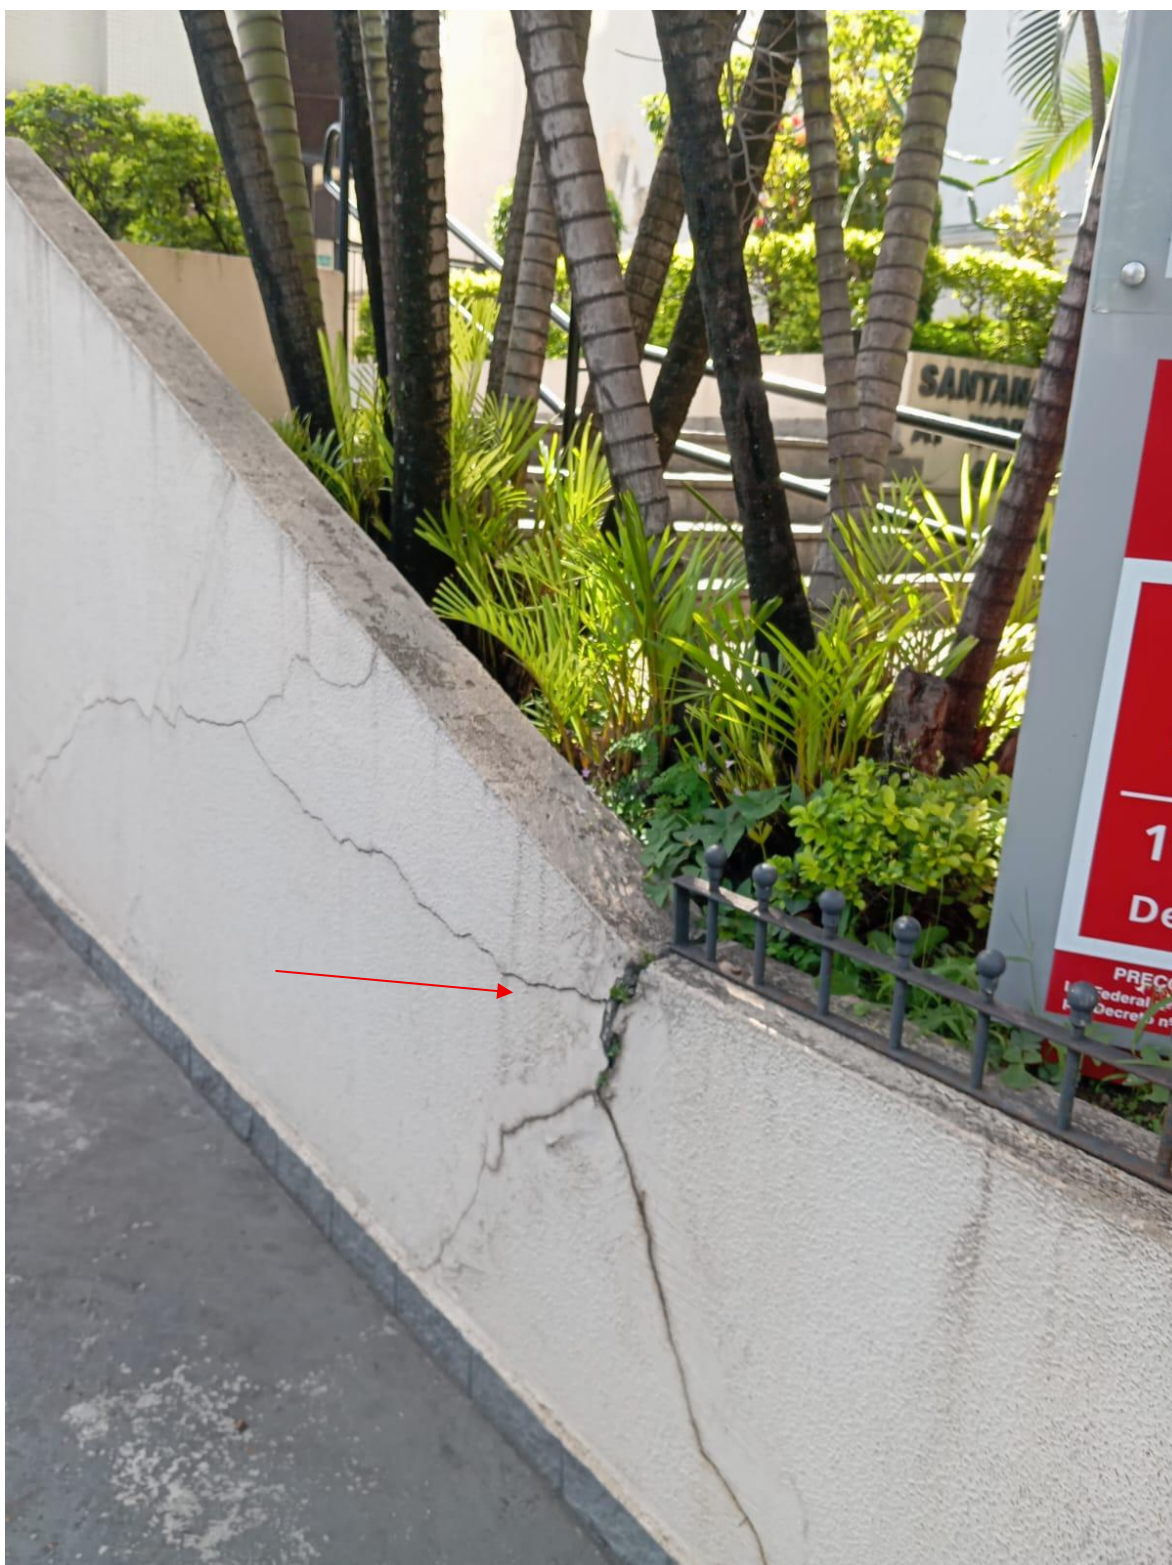
**Foto 3.** Esta imagem demonstra o fato do seu sistema radicular incompatível com o canteiro, ela se alastra no pequeno espaço, enovela seu sistema radicular até secar por inteiro e morrer.
