LAUDO DE AVALIAÇÃO DE RISCO DE QUEDA DE ÁRVORE

Concessionária: Enel Distribuição São Paulo (Eletropaulo Metropolitana Eletricidade de São Paulo S/A)

Localização da árvore

Endereço aproximado: Rua Cristiano Viana, 506 - Jardim Paulista, São Paulo

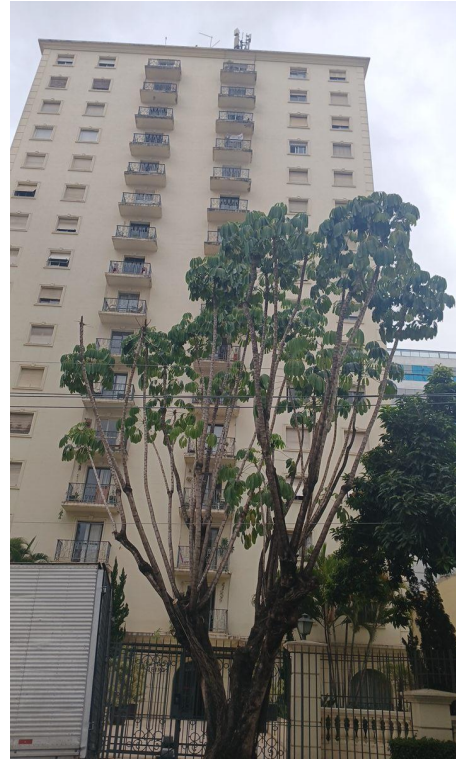
Figura 2. Registro da copa

Aspectos Avaliados	Índice
Galhos invadindo a via	0
Galhos interferindo na rede	0
Galhos secos acima da rede	1
Cavidades nos galhos	0
Galhos angulados	0
Galhos esguios	0
Galhos com cabos inclusos	0
Forquilhas	1
Lesões de casca	0
Poda de rebaixamento realizada	0
Poda unilateral	2
Fungos	0
Insetos	0
Erva de passarinho	0
Coloração e proporcionalidade da folhagem	0

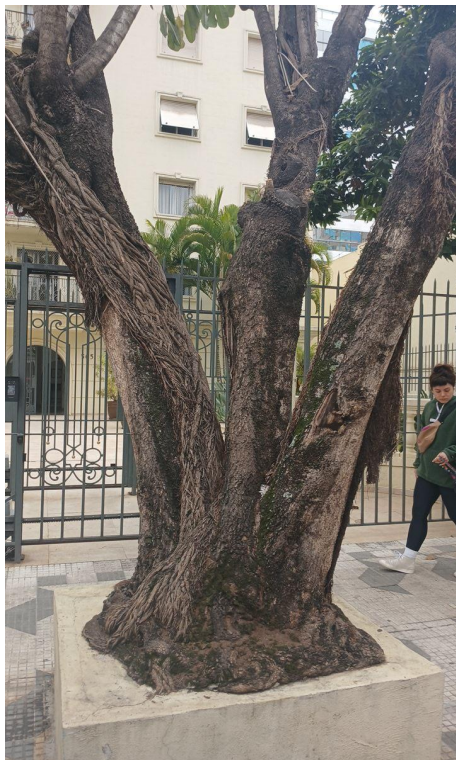
Figura 3. Registro do tronco

Aspectos Avaliados	Índice
Invasão da pista	0
Inclinação	1
Injúrias mecânicas	1
Cavidades	2
Obturações corpos estranhos	0
Aspecto da casca	1
Orifícios de insetos	0
Fungos tronco	2
Porte da Árvore	1

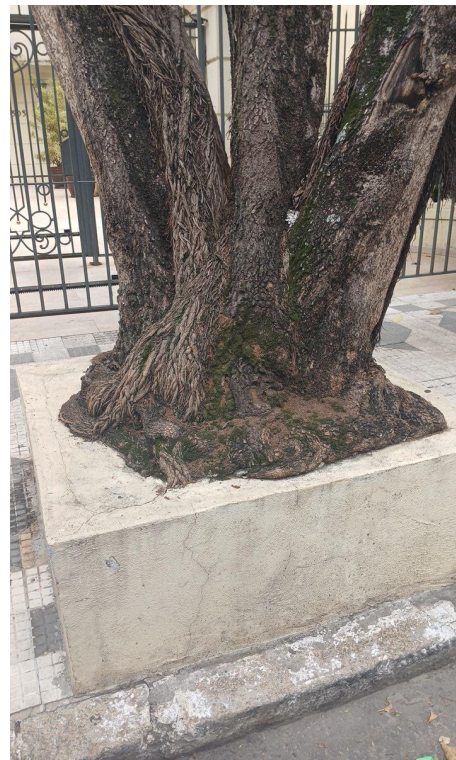
Figura 4. Registro da raiz

Aspectos Avaliados	Índice
Lesões	0
Cavidades raiz	0
Raízes adventícias	1
Avaliação de espaço livre permeável	4
Neilóide na base	0
Elevação do Solo e fissuras	0
Registro de corte de raízes	0
Incidência de brotação epicórmica	0
Sustentação do solo	0

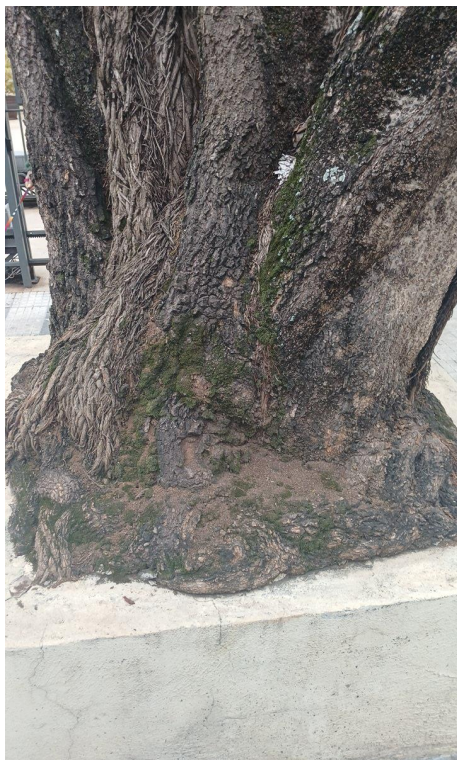
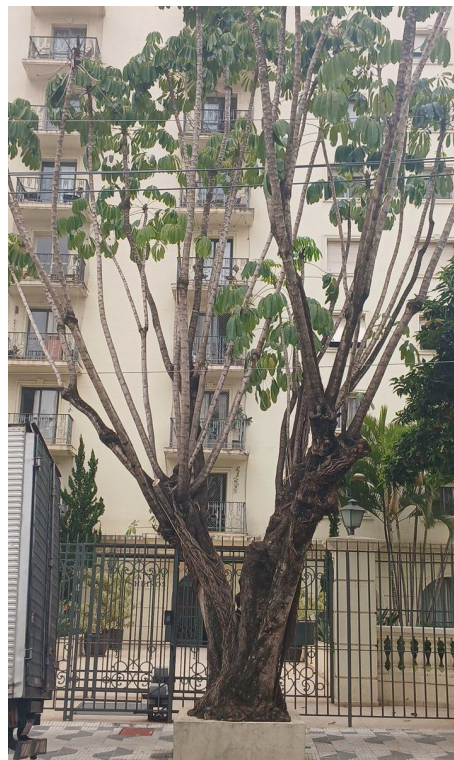
Figura 5 e 6. Registro dos fatores de risco de queda

Foram detectadas as seguintes condições na árvore avaliada: sem espaço permeável, tronco cercado por área impermeável. Ocasionalmente a recomendação de supressão do indivíduo que atingiu o índice de risco igual a 14.

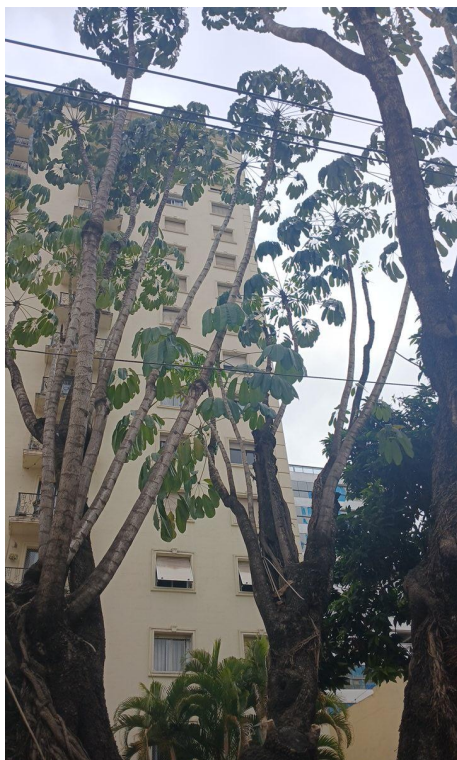
Figura 7. Registro do contato com a rede de distribuição

Nome Científico: *Heptapleurum actinophyllum* **Nome comum:** Guarda-chuva
Origem: Exótica **CAP (cm):** 246 **Altura (m):** 10 **Distância da rede (m):** 0
