LAUDO DE AVALIAÇÃO DE RISCO DE QUEDA DE ÁRVORE

Concessionária: Enel Distribuição São Paulo (Eletropaulo Metropolitana Eletricidade de São Paulo S/A)

Quadra: I15 **Data:** 24 de julho de 2025

Endereço aproximado: Rua Lisboa, 509 - Jardim Paulista, São Paulo

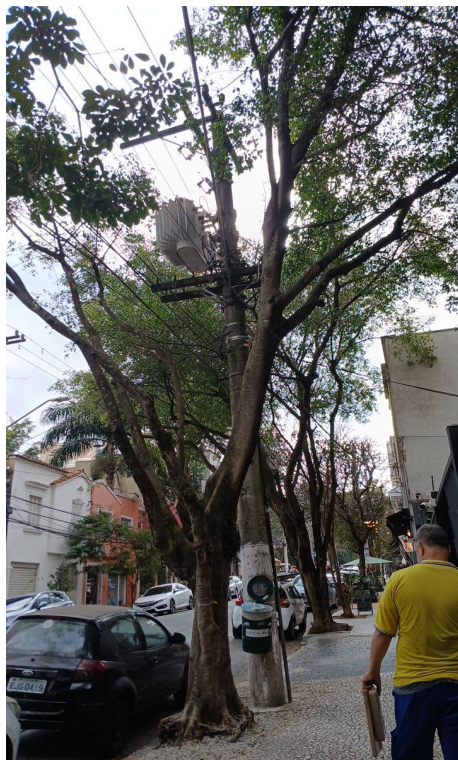
Figura 1. Registro da árvore

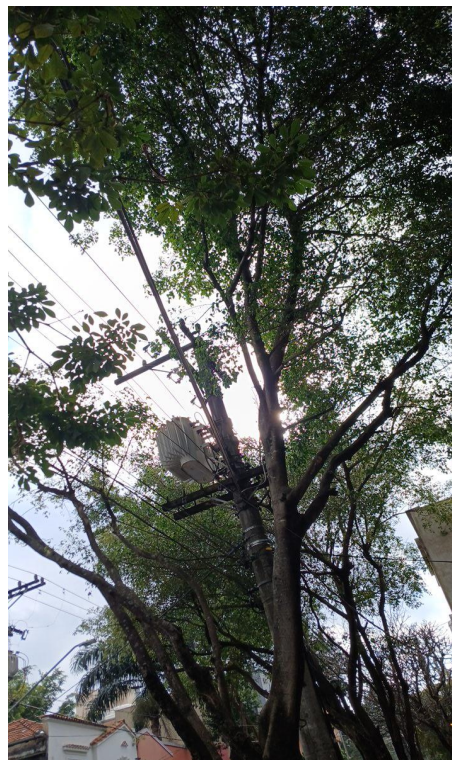
Figura 2. Registro da copa

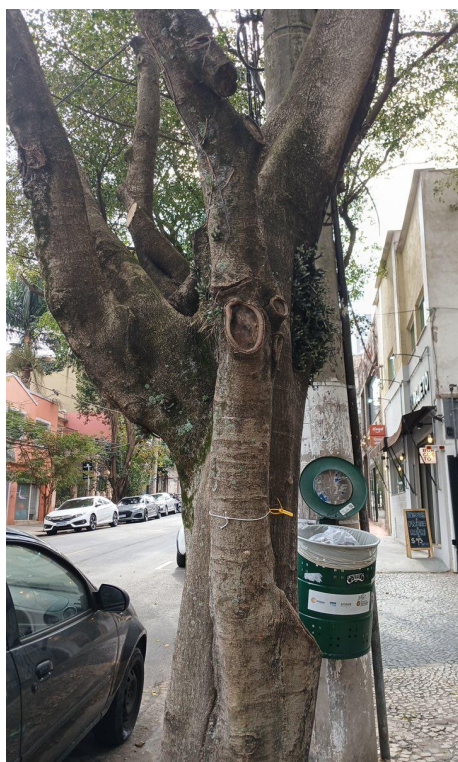
Figura 3. Registro do tronco

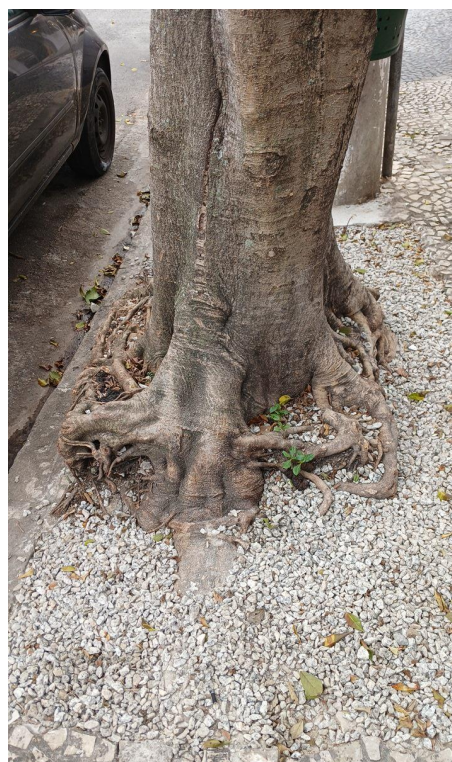
Figura 4. Registro da raiz

Foram detectadas as seguintes condições na árvore avaliada: sem espaço permeável, tronco cercado por área impermeável, problemas de sustentação devido a inclinação e desprendimento do solo na área ocupada pelas raízes. Ocasionalmente a recomendação de supressão do indivíduo que atingiu o índice de risco igual a 14.

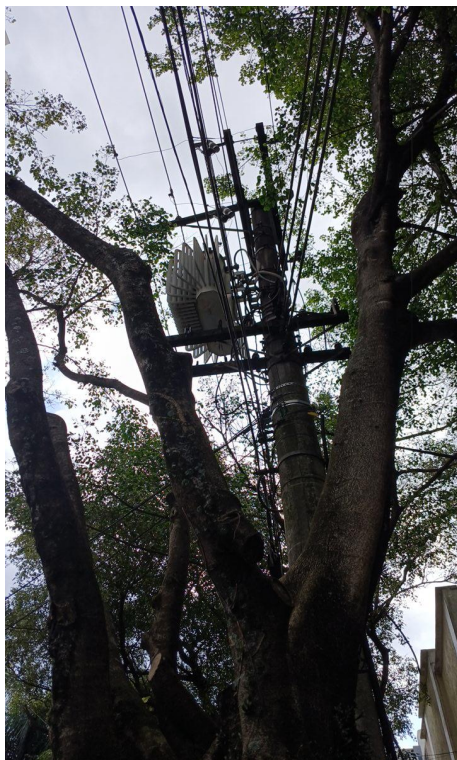
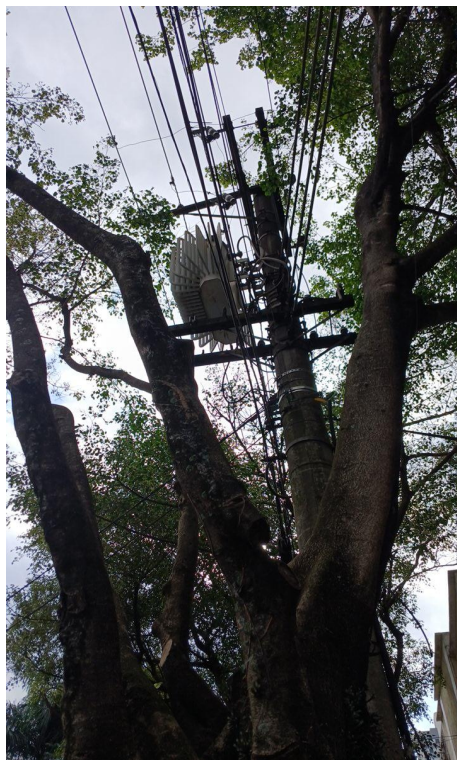
Figura 5 e 6. Registro dos fatores de risco de queda

Índice total de risco de queda de árvore: 14

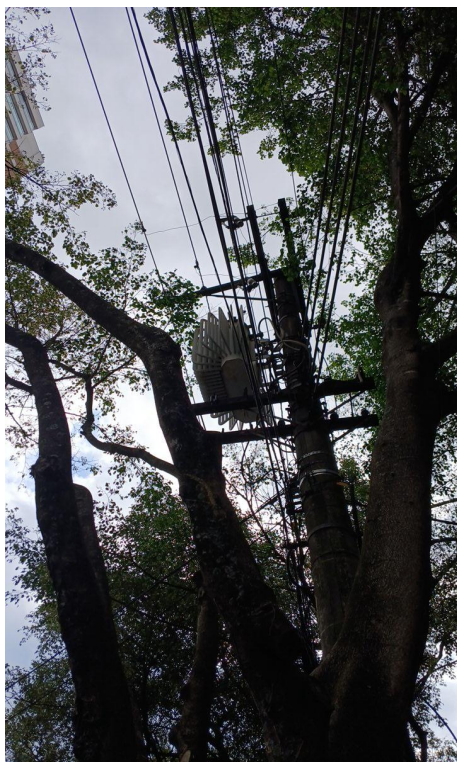
Figura 7. Registro do contato com a rede de distribuição
