LAUDO DE AVALIAÇÃO DE RISCO DE QUEDA DE ÁRVORE

Concessionária: Enel Distribuição São Paulo (Eletropaulo Metropolitana Eletricidade de São Paulo S/A)

Quadra: I15 **Data:** 4 de junho de 2025

Endereço aproximado: Avenida Horácio Lafer, 0. Bairro Itaim Bibi - São Paulo

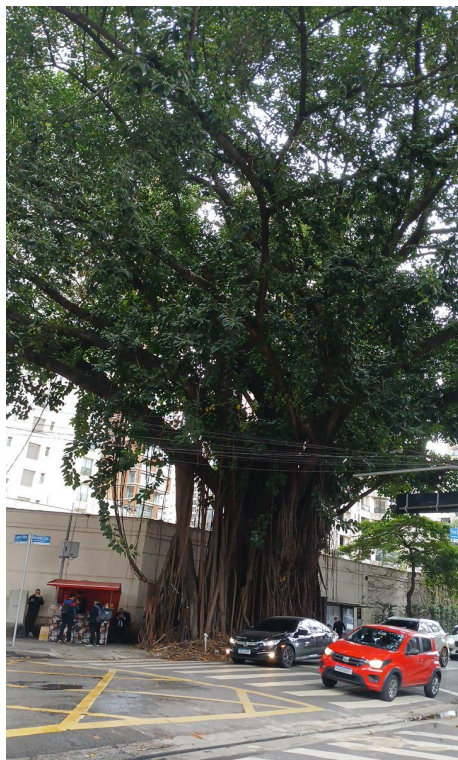
Figura 1. Registro da árvore

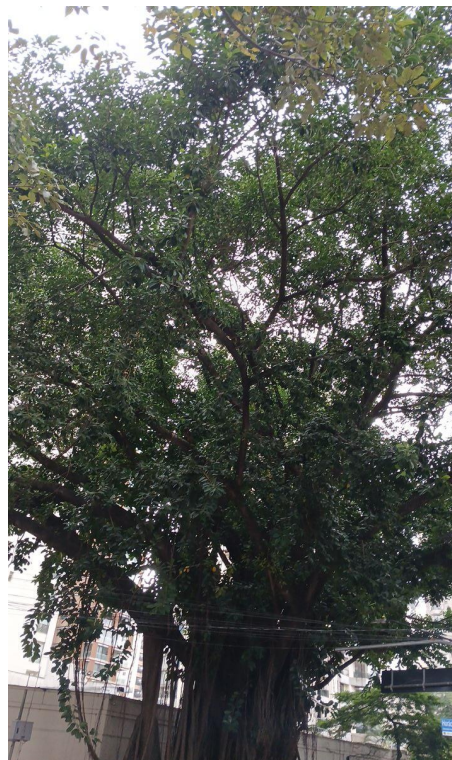
Figura 2. Registro da copa

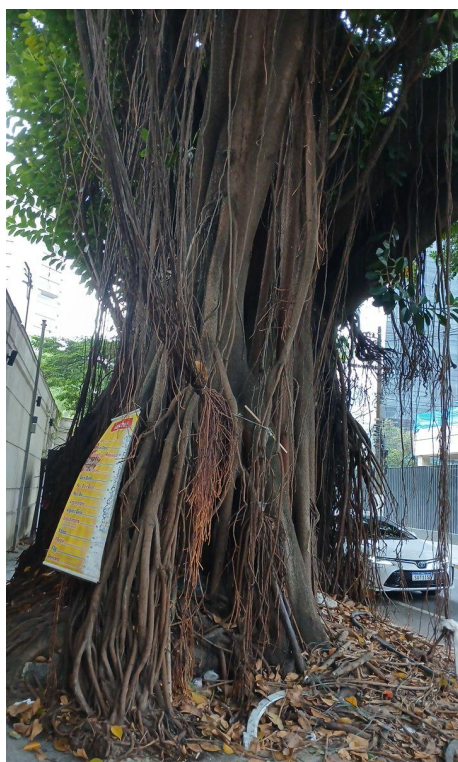
Figura 3. Registro do tronco

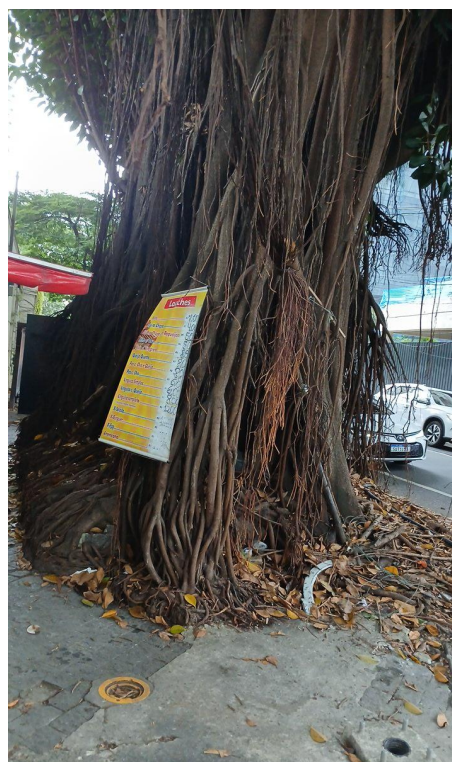
Figura 4. Registro da raiz

Foram detectadas as seguintes condições na árvore avaliada: sem espaço permeável, tronco cercado por área impermeável, presença de brotação epicórmica. Ocasionalmente a recomendação de supressão do indivíduo que atingiu o índice de risco igual a 14.

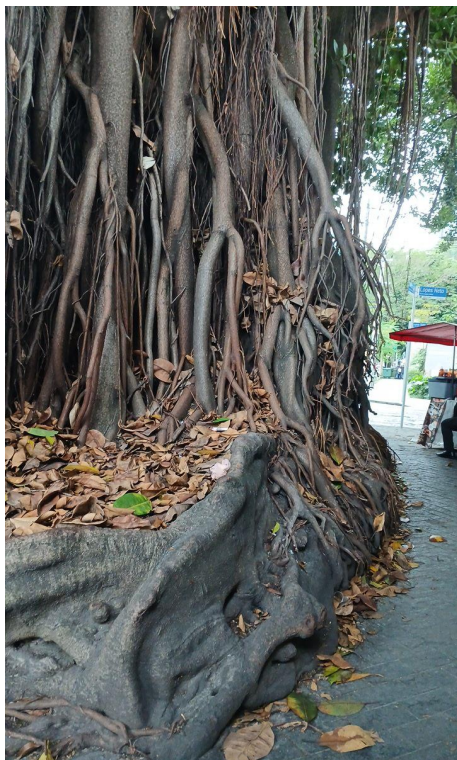
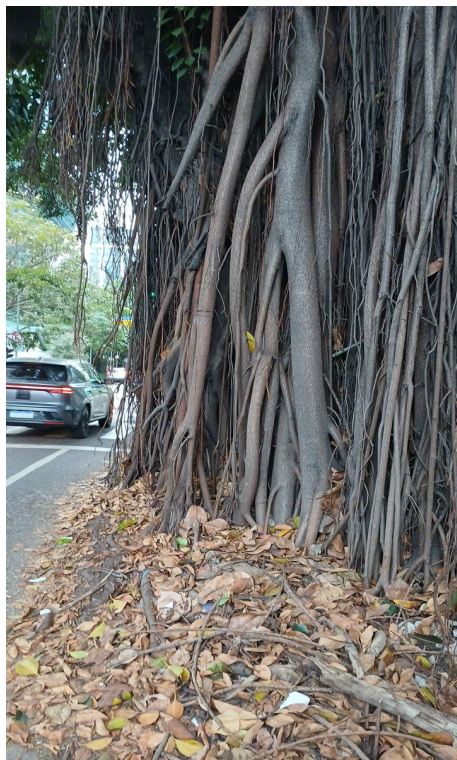
Figura 5 e 6. Registro dos fatores de risco de queda

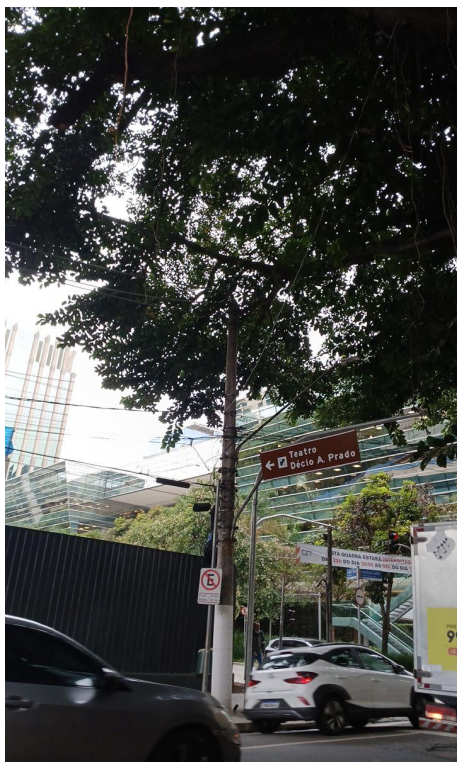
Figura 7. Registro do contato com a rede de distribuição
