LAUDO DE AVALIAÇÃO DE RISCO DE QUEDA DE ÁRVORE

Concessionária: Enel Distribuição São Paulo (Eletropaulo Metropolitana Eletricidade de São Paulo S/A)

Data: 25 de junho de 2025

Endereço aproximado: Rua Professor Vahia de Abreu, 60 - Itaim Bibi, São Paulo

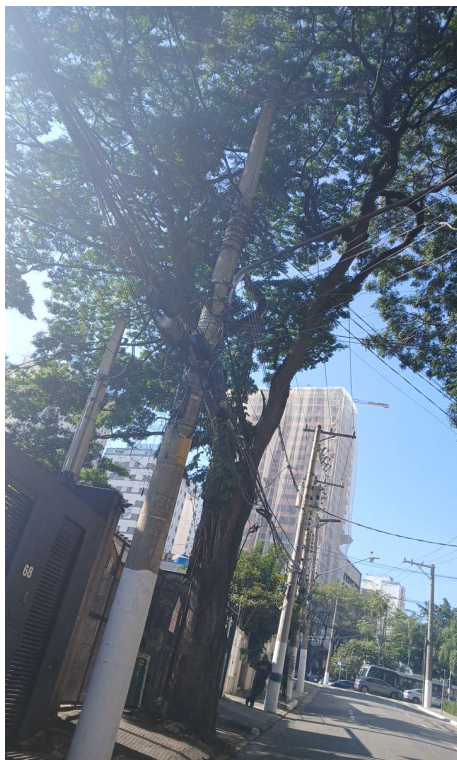
Figura 1. Registro da árvore

Nome Científico: *Cenostigma pluviosum* **Nome comum:** Sibipiruna
Origem: Nativa **CAP (cm):** 256 **Altura (m):** 15 **Distância da rede (m):** 0

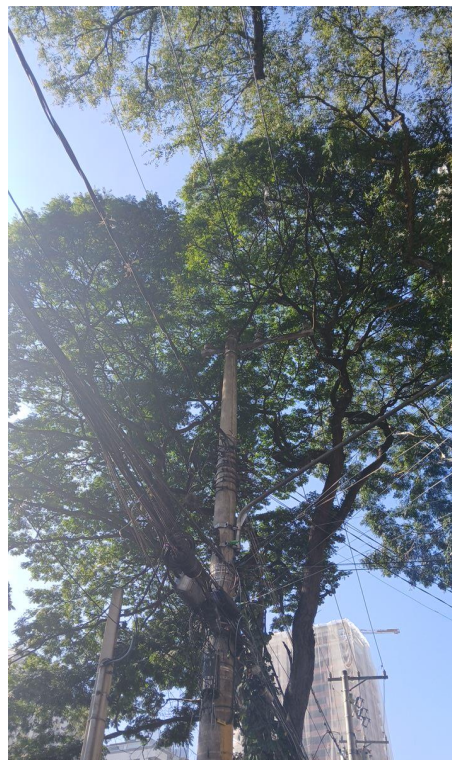
Figura 2. Registro da copa

Aspectos Avaliados	Índice
Galhos invadindo a via	0
Galhos interferindo na rede	0
Galhos secos acima da rede	0
Cavidades nos galhos	0
Galhos angulados	0
Galhos esguios	1
Galhos com cabos inclusos	1
Forquilhas	2
Lesões de casca	0
Poda de rebaixamento realizada	0
Poda unilateral	0
Fungos	0
Insetos	0
Erva de passarinho	0
Coloração e proporcionalidade da folhagem	0

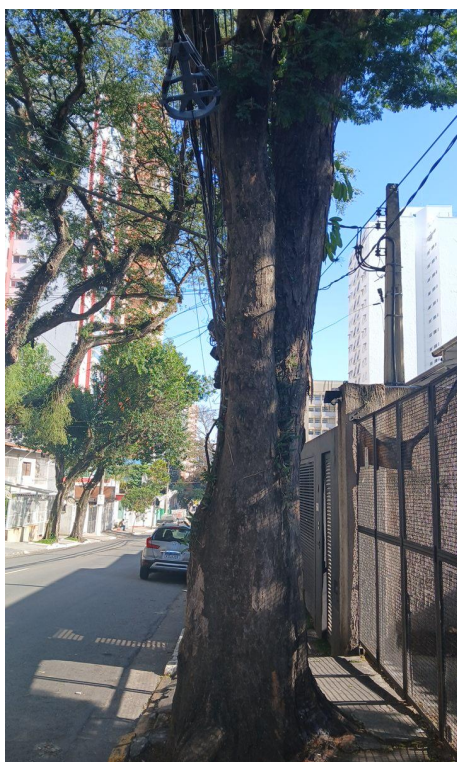
Figura 3. Registro do tronco

Aspectos Avaliados	Índice
Invasão da pista	0
Inclinação	0
Injúrias mecânicas	1
Cavidades	2
Obturações corpos estranhos	0
Aspecto da casca	1
Orifícios de insetos	0
Fungos tronco	0
Porte da Árvore	1

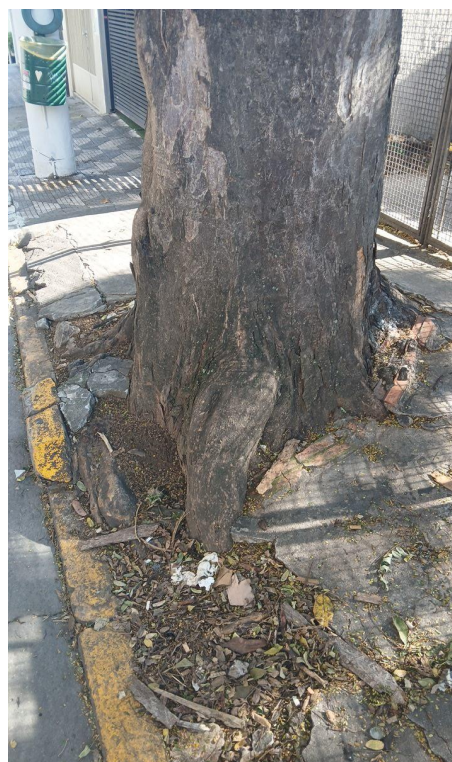
Figura 4. Registro da raiz

Aspectos Avaliados	Índice
Lesões	0
Cavidades raiz	0
Raízes adventícias	1
Avaliação de espaço livre permeável	4
Neilóide na base	0
Elevação do Solo e fissuras	1
Registro de corte de raízes	0
Incidência de brotação epicórmica	0
Sustentação do solo	0

Foram detectadas as seguintes condições na árvore avaliada: sem espaço permeável, tronco cercado por área impermeável. Ocasionalmente a recomendação de supressão do indivíduo que atingiu o índice de risco igual a 14.

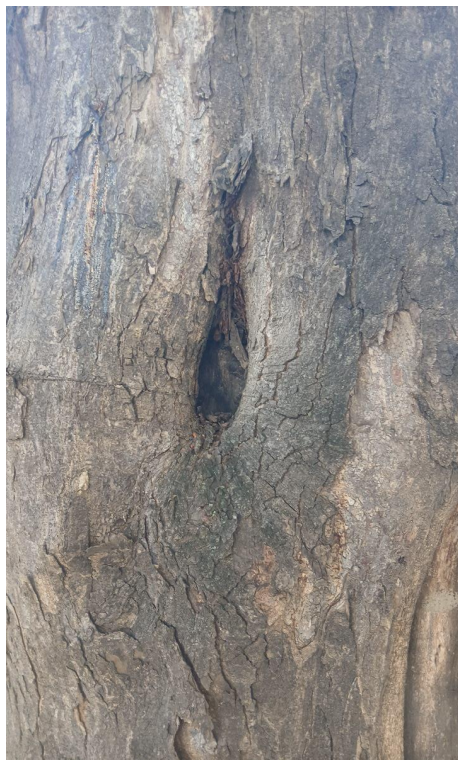
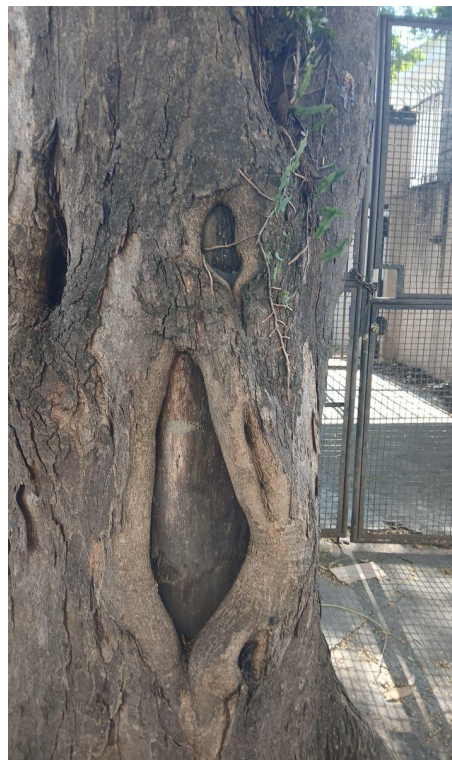
Figura 5 e 6. Registro dos fatores de risco de queda

Índice total de risco de queda de árvore: 14

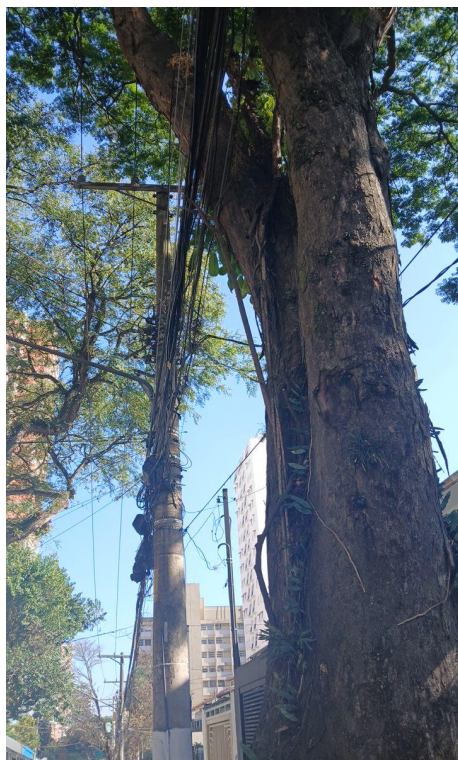
Figura 7. Registro do contato com a rede de distribuição

Parâmetros	Índice
Avaliação de alvos	5
Grau de Urbanização	5
Índice da árvore	4
