LAUDO DE AVALIAÇÃO DE RISCO DE QUEDA DE ÁRVORE

Concessionária: Enel Distribuição São Paulo (Eletropaulo Metropolitana Eletricidade de São Paulo S/A)

Quadra: 115 **Data:** 17 de outubro de 2025

Endereço aproximado: Alameda Lorena, 1157 - Jardim Paulista, São Paulo

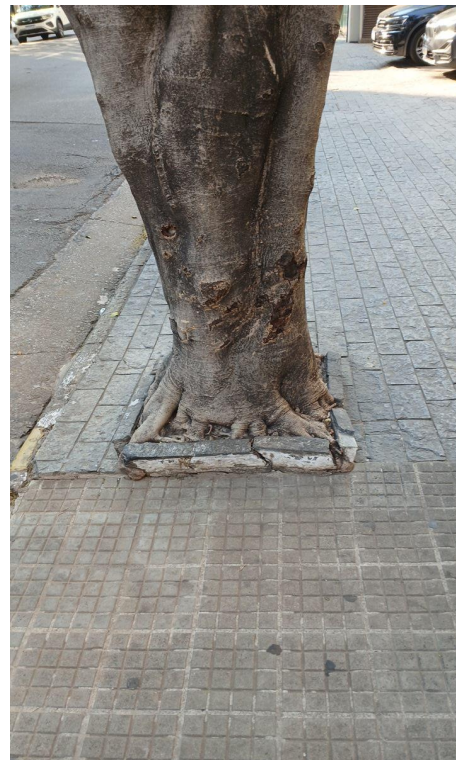
Figura 4. Registro da raiz

Foram detectadas as seguintes condições na árvore avaliada: sem espaço permeável, tronco cercado por área impermeável. Ocasionalmente a recomendação de supressão do indivíduo que atingiu o índice de risco igual a 14.

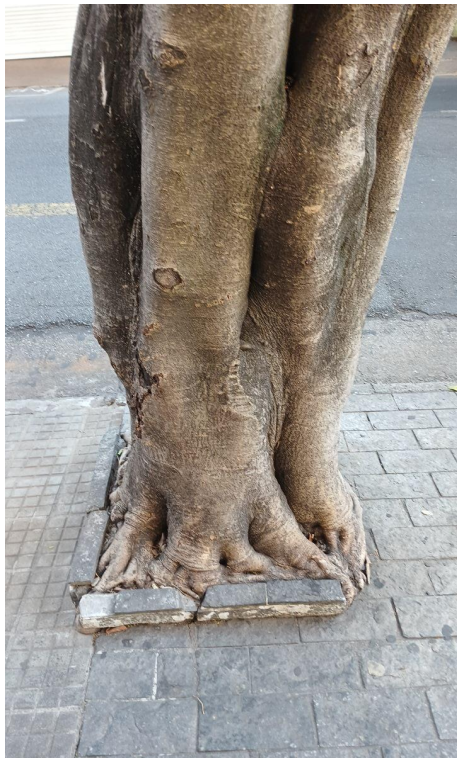
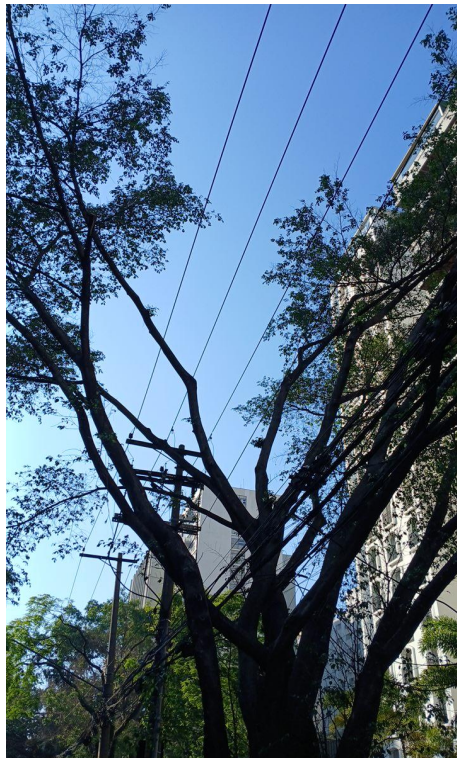
Figura 5 e 6. Registro dos fatores de risco de queda

Índice total de risco de queda de árvore: 14

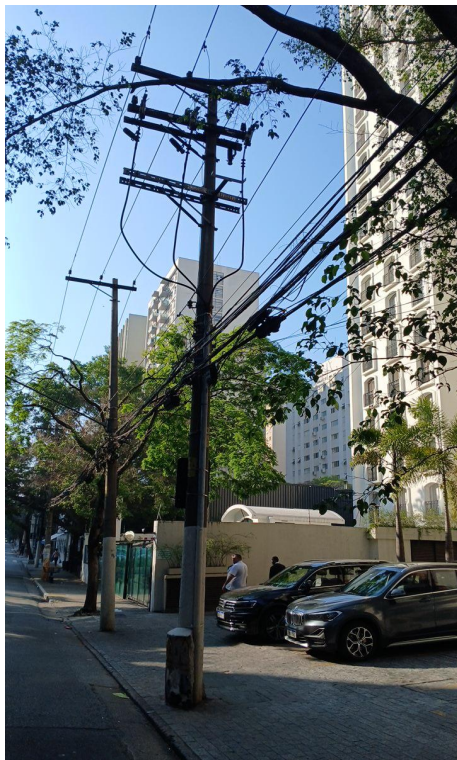
Figura 7. Registro do contato com a rede de distribuição
