LAUDO DE AVALIAÇÃO DE RISCO DE QUEDA DE ÁRVORE

Concessionária: Enel Distribuição São Paulo (Eletropaulo Metropolitana Eletricidade de São Paulo S/A)

Quadra: I15 **Data:** 4 de junho de 2025

Endereço aproximado: Avenida Presidente Juscelino Kubitschek, 93. Bairro Itaim Bibi - São Paulo

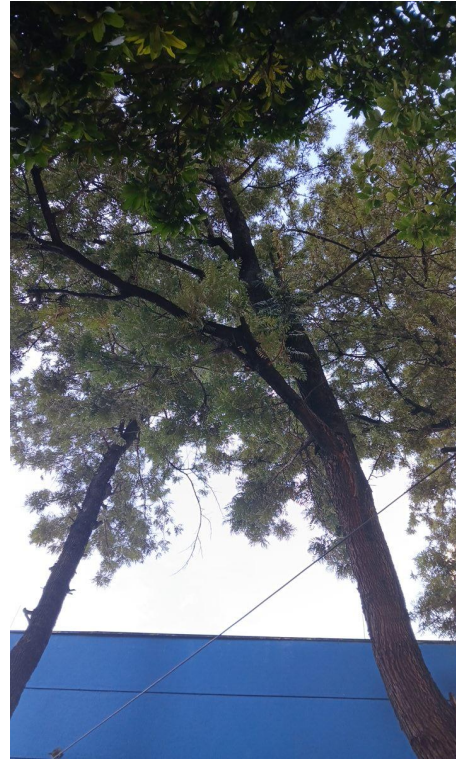
Figura 2. Registro da copa

Aspectos Avaliados	Índice
Galhos invadindo a via	0
Galhos interferindo na rede	0
Galhos secos acima da rede	1
Cavidades nos galhos	0
Galhos angulados	0
Galhos esguios	1
Galhos com cabos inclusos	0
Forquilhas	3
Lesões de casca	0
Poda de rebaixamento realizada	0
Poda unilateral	2
Fungos	0
Insetos	0
Erva de passarinho	0
Coloração e proporcionalidade da folhagem	0

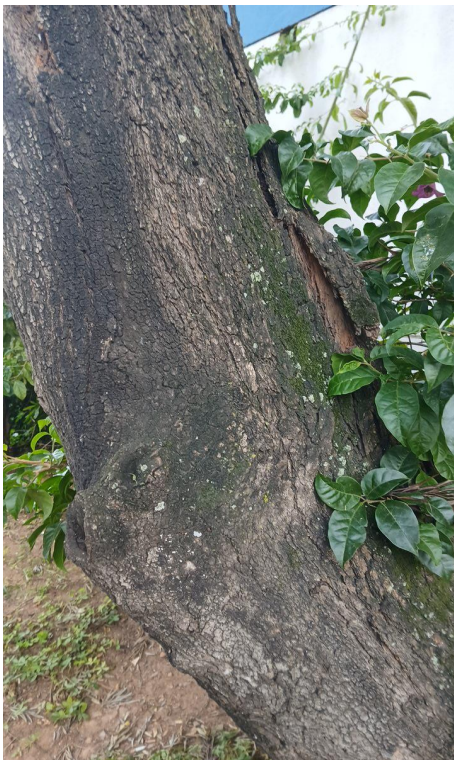
Figura 3. Registro do tronco

Aspectos Avaliados	Índice
Invasão da pista	0
Inclinação	5
Injúrias mecânicas	1
Cavidades	0
Obturações corpos estranhos	0
Aspecto da casca	1
Orifícios de insetos	1
Fungos tronco	1
Porte da Árvore	1

Foram detectadas as seguintes condições na árvore avaliada: tronco com inclinação acentuada, presença de elevação do solo e/ou fissuras associadas problemas de ancoragem do indivíduo ao solo, em conjunto com inclinação ou desequilíbrio da árvore. Ocasionalmente a recomendação de supressão do indivíduo que atingiu o índice de risco igual a 14.

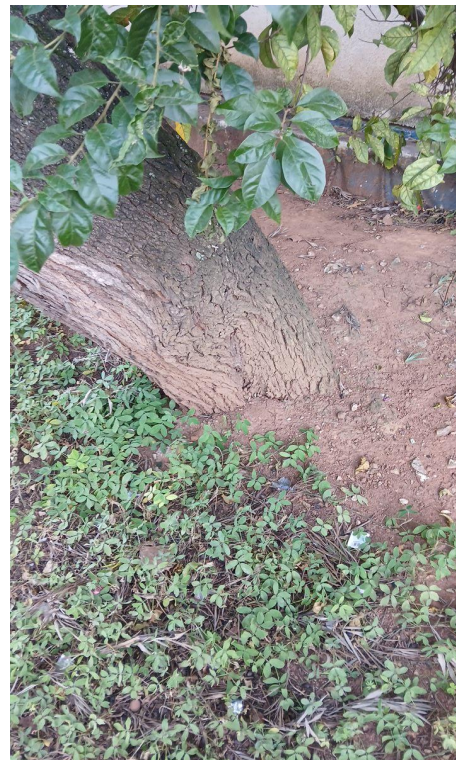
Figura 4. Registro da raiz

Aspectos Avaliados	Índice
Lesões	0
Cavidades raiz	0
Raízes adventícias	0
Avaliação de espaço livre permeável	1
Neilóide na base	0
Elevação do Solo e fissuras	5
Registro de corte de raízes	0
Incidência de brotação epicórmica	0
Sustentação do solo	0

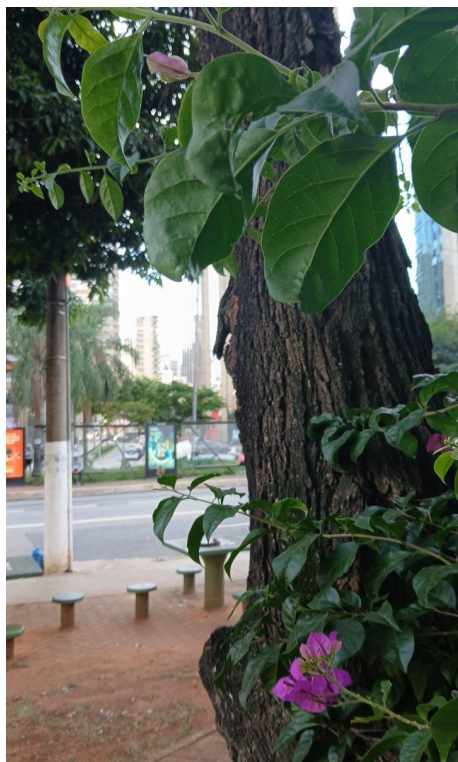
Figura 7. Registro do contato com a rede de distribuição

Parâmetros	Índice
Avaliação de alvos	5
Grau de Urbanização	4
Índice da árvore	5
