LAUDO DE AVALIAÇÃO DE RISCO DE QUEDA DE ÁRVORE

Concessionária: Enel Distribuição São Paulo (Eletropaulo Metropolitana Eletricidade de São Paulo S/A)

Data: 17 de outubro de 2025

Endereço aproximado: Alameda Lorena, 2122 - Jardim Paulista, São Paulo

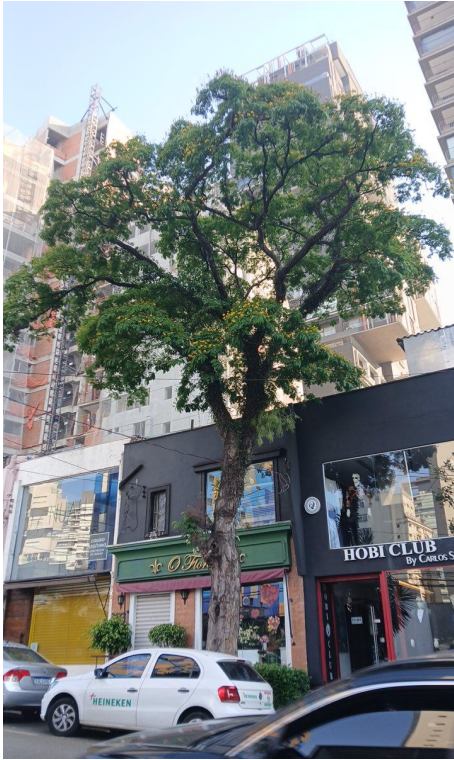
Figura 1. Registro da árvore

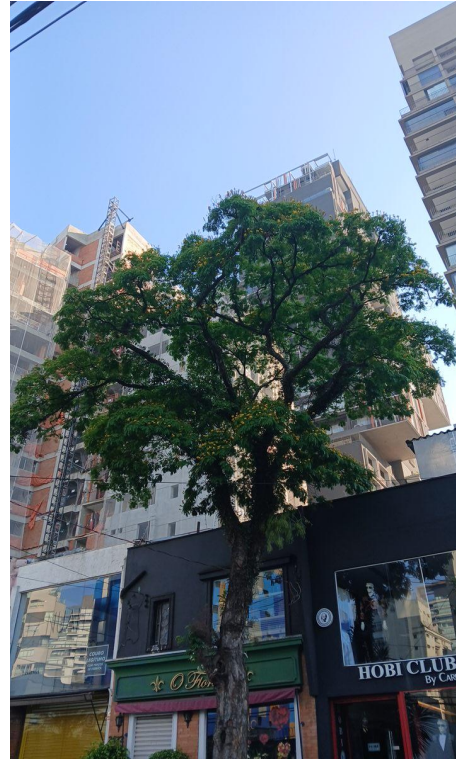
Figura 2. Registro da copa

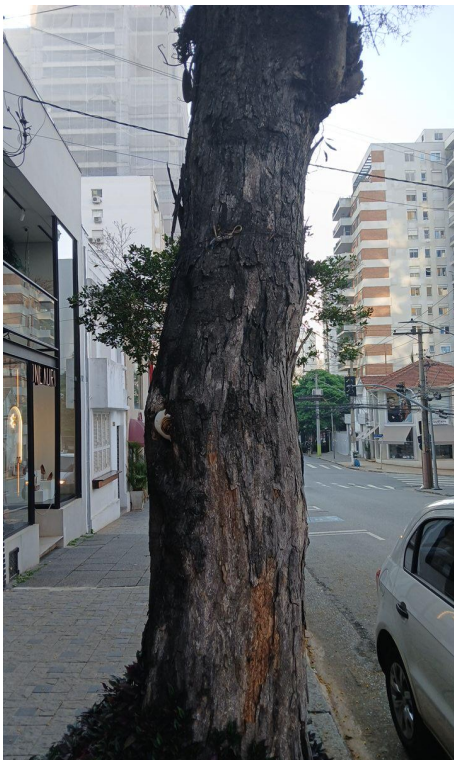
Figura 3. Registro do tronco

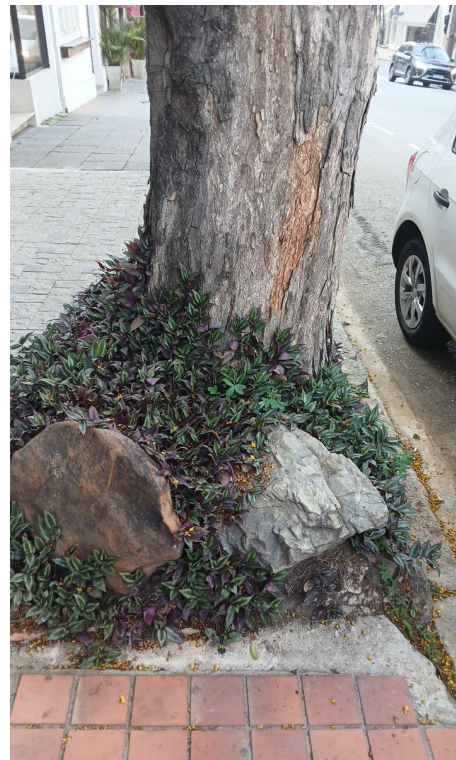
Figura 4. Registro da raiz

Foram detectadas as seguintes condições na árvore avaliada: sem espaço permeável, tronco cercado por área impermeável. Ocasionalmente a recomendação de supressão do indivíduo que atingiu o índice de risco igual a 14.

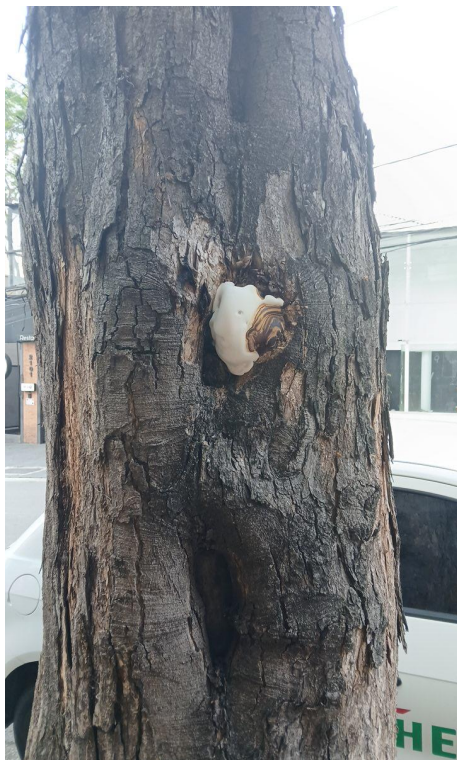
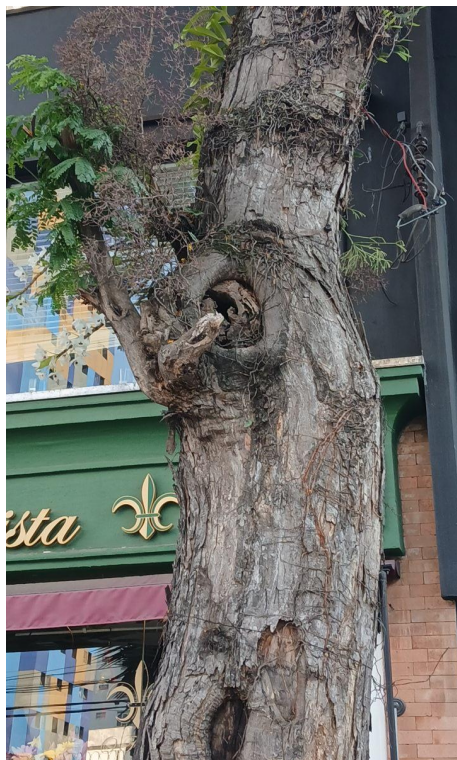
Figura 5 e 6. Registro dos fatores de risco de queda

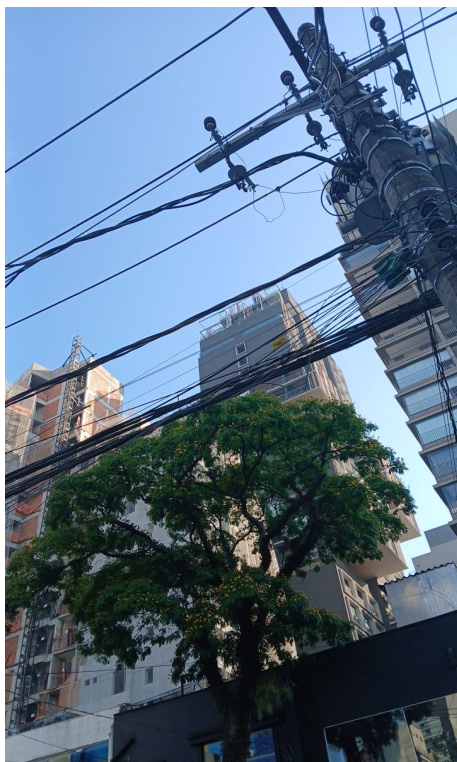
Figura 7. Registro do contato com a rede de distribuição
