LAUDO DE AVALIAÇÃO DE RISCO DE QUEDA DE ÁRVORE

Concessionária: Enel Distribuição São Paulo (Eletropaulo Metropolitana Eletricidade de São Paulo S/A)

Data: 30 de setembro de 2025

Endereço aproximado: Rua Veneza, 170 - esquina - Jardim Paulista, São Paulo

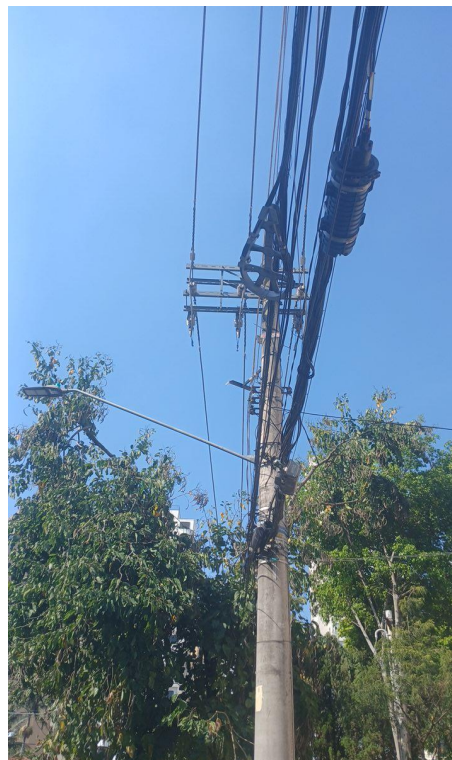
Figura 2. Registro da copa

Aspectos Avaliados	Índice
Galhos invadindo a via	0
Galhos interferindo na rede	0
Galhos secos acima da rede	0
Cavidades nos galhos	0
Galhos angulados	1
Galhos esguios	1
Galhos com cabos inclusos	1
Forquilhas	0
Lesões de casca	0
Poda de rebaixamento realizada	2
Poda unilateral	2
Fungos	0
Insetos	0
Erva de passarinho	0
Coloração e proporcionalidade da folhagem	0

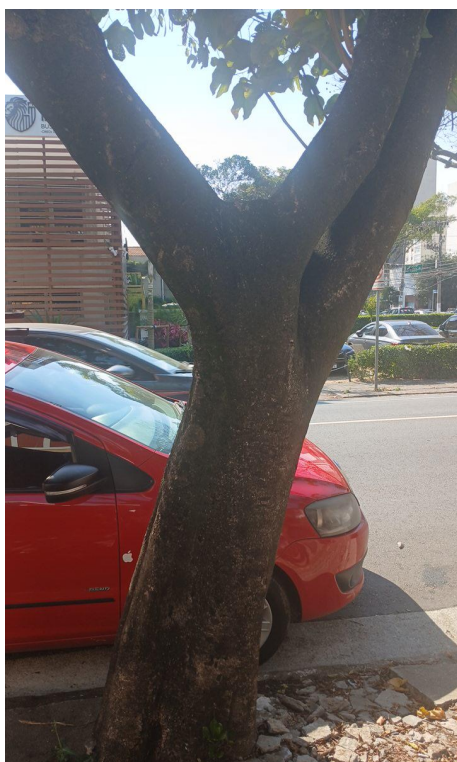
Figura 3. Registro do tronco

Aspectos Avaliados	Índice
Invasão da pista	0
Inclinação	1
Injúrias mecânicas	1
Cavidades	0
Obturações corpos estranhos	0
Aspecto da casca	0
Orifícios de insetos	0
Fungos tronco	0
Porte da Árvore	0

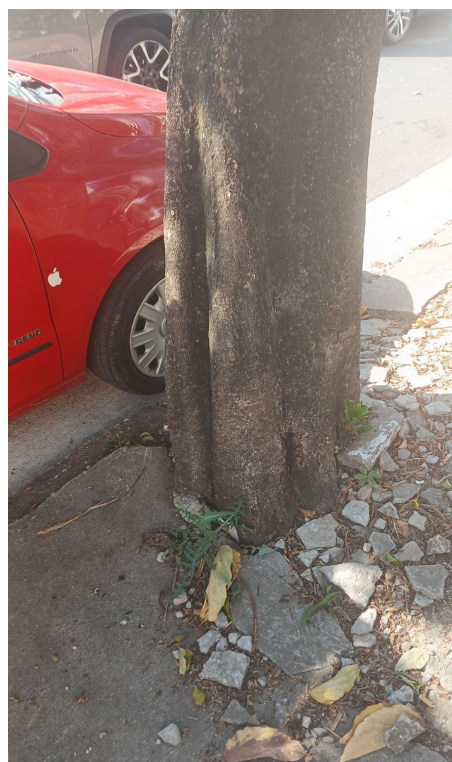
Figura 4. Registro da raiz

Aspectos Avaliados	Índice
Lesões	0
Cavidades raiz	0
Raízes adventícias	0
Avaliação de espaço livre permeável	4
Neilóide na base	0
Elevação do Solo e fissuras	1
Registro de corte de raízes	0
Incidência de brotação epicórmica	0
Sustentação do solo	0

Foram detectadas as seguintes condições na árvore avaliada: sem espaço permeável, tronco cercado por área impermeável. Ocasionalmente a recomendação de supressão do indivíduo que atingiu o índice de risco igual a 14.

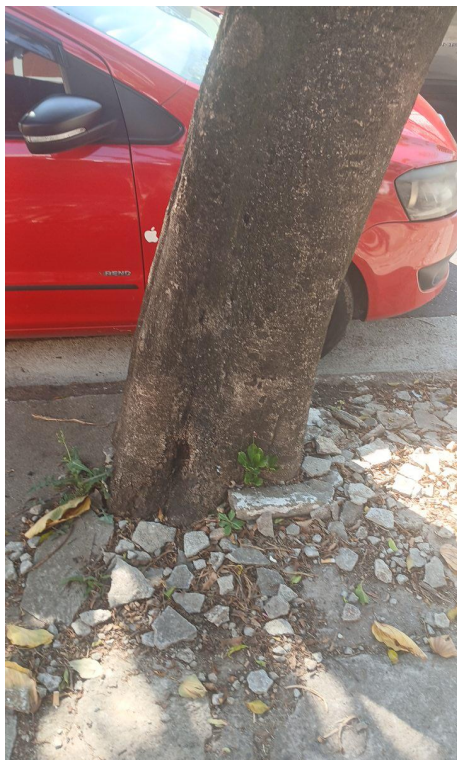
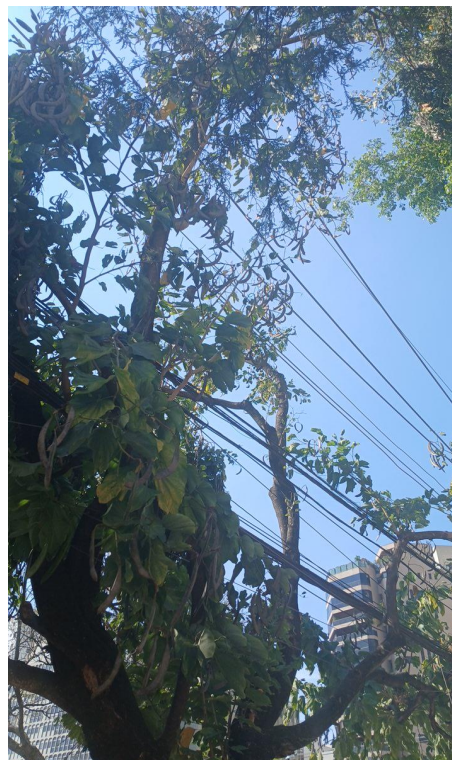
Figura 5 e 6. Registro dos fatores de risco de queda

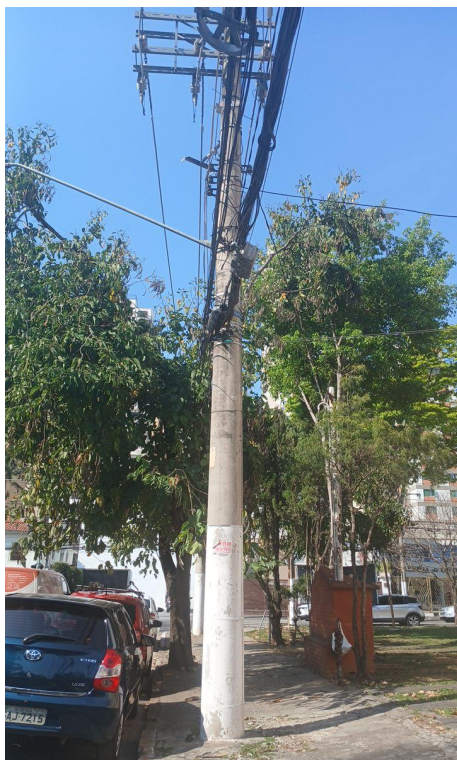
Figura 7. Registro do contato com a rede de distribuição

Nome Científico: Sem informação **Nome comum:** não identificada
Origem: - **CAP (cm):** 128 **Altura (m):** 10 **Distância da rede (m):** 0
