LAUDO DE AVALIAÇÃO DE RISCO DE QUEDA DE ÁRVORE

Concessionária: Enel Distribuição São Paulo (Eletropaulo Metropolitana Eletricidade de São Paulo S/A)

Data: 16 de outubro de 2025

Endereço aproximado: Rua Doutor Melo Alves, 96 - Jardim Paulista, São Paulo

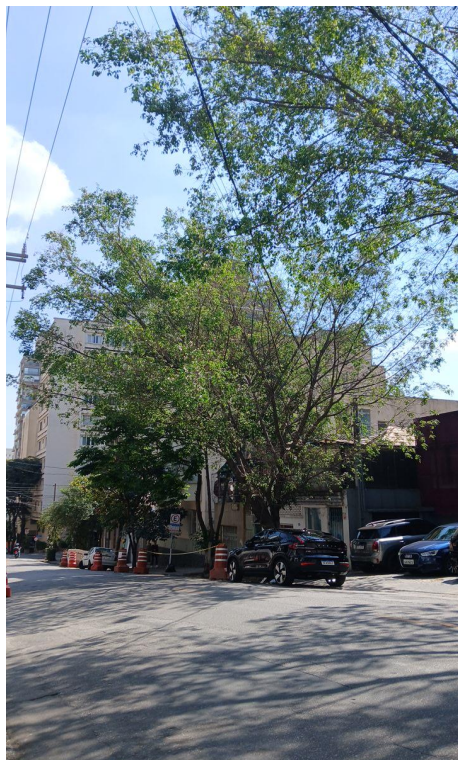
Figura 1. Registro da árvore

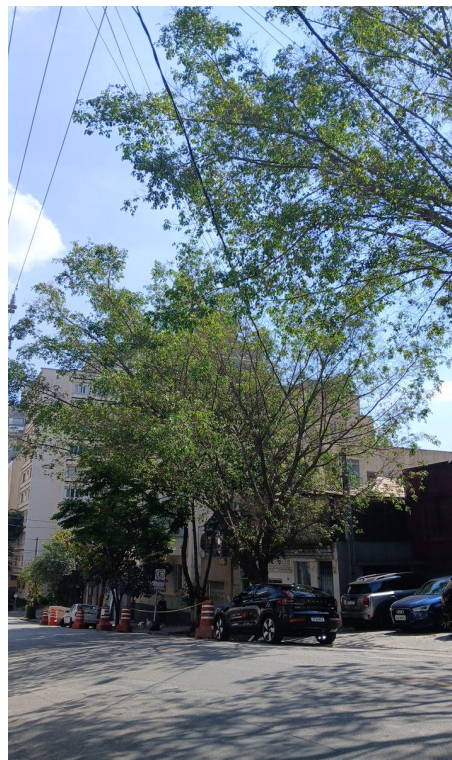
Figura 2. Registro da copa

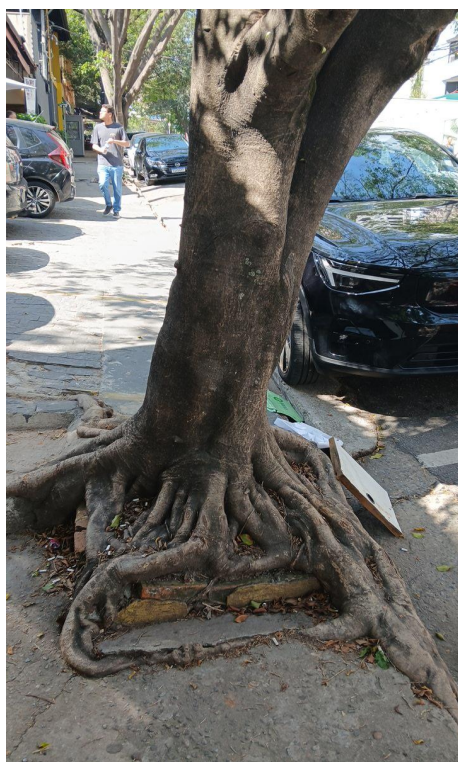
Figura 3. Registro do tronco

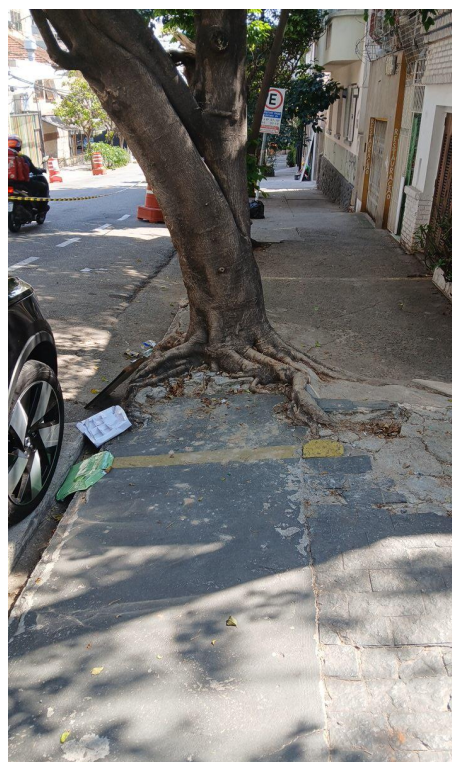
Figura 4. Registro da raiz

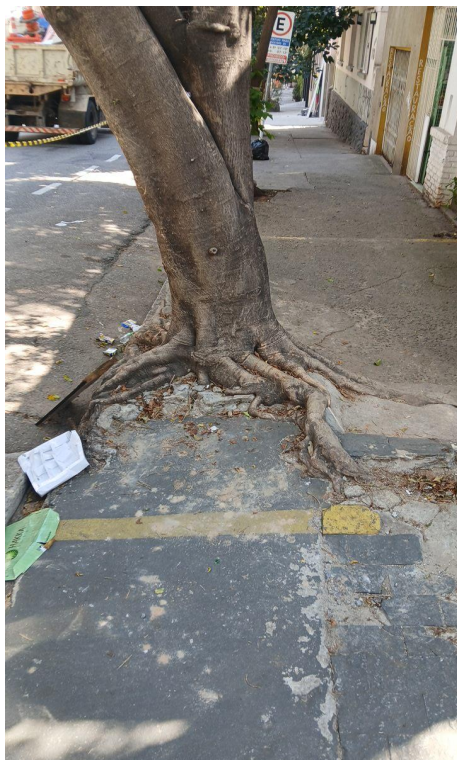
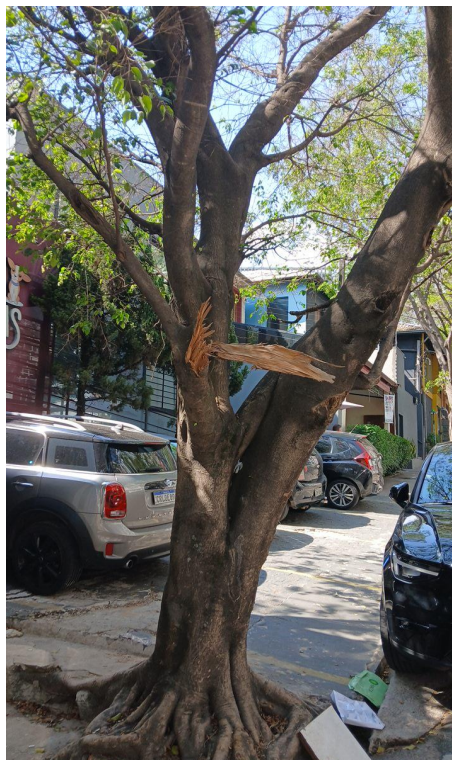
Figura 5 e 6. Registro dos fatores de risco de queda

Foram detectadas as seguintes condições na árvore avaliada: sem espaço permeável, tronco cercado por área impermeável. Ocasionalmente a recomendação de supressão do indivíduo que atingiu o índice de risco igual a 14.

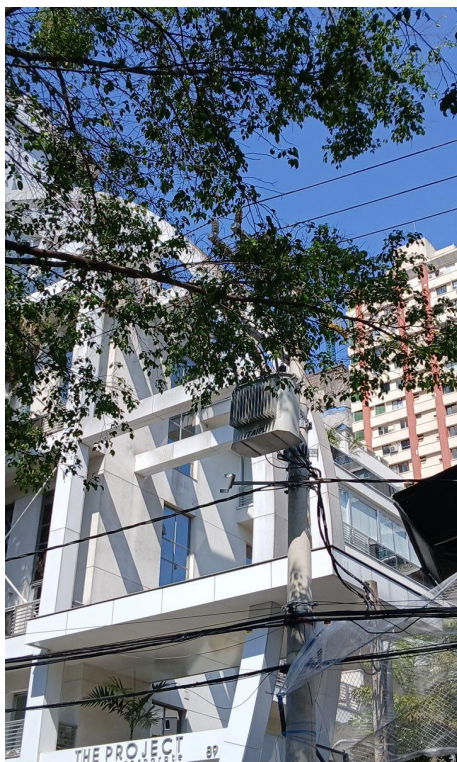
Figura 7. Registro do contato com a rede de distribuição
