# LAUDO DE AVALIAÇÃO DE RISCO DE QUEDA DE ÁRVORE

**Concessionária:** Enel Distribuição São Paulo (Eletropaulo Metropolitana Eletricidade de São Paulo S/A)

**Data:** 31 de março de 2025

**Endereço aproximado:** Rua Piacá, 20. Bairro Alto de Pinheiros - São Paulo

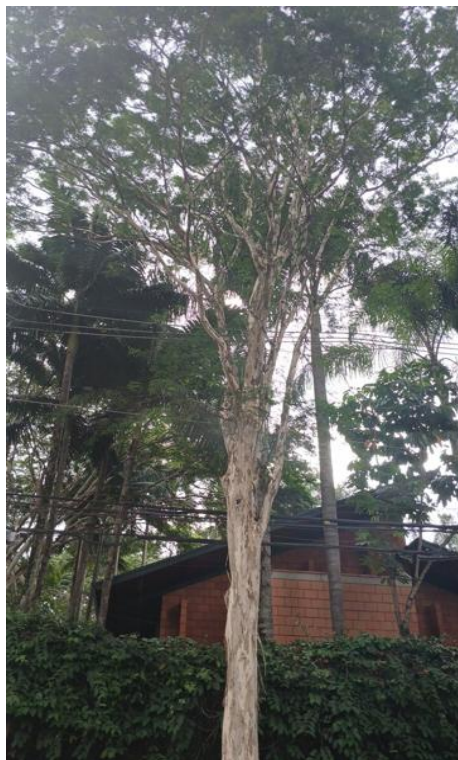
Figura 1. Registro da árvore

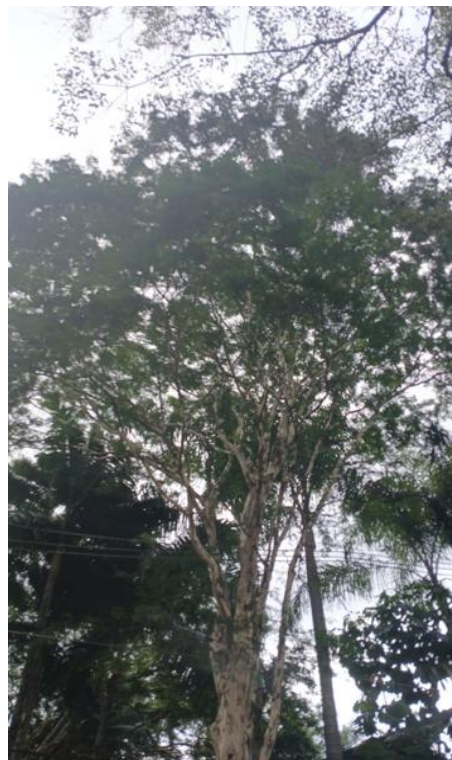
Figura 2. Registro da copa

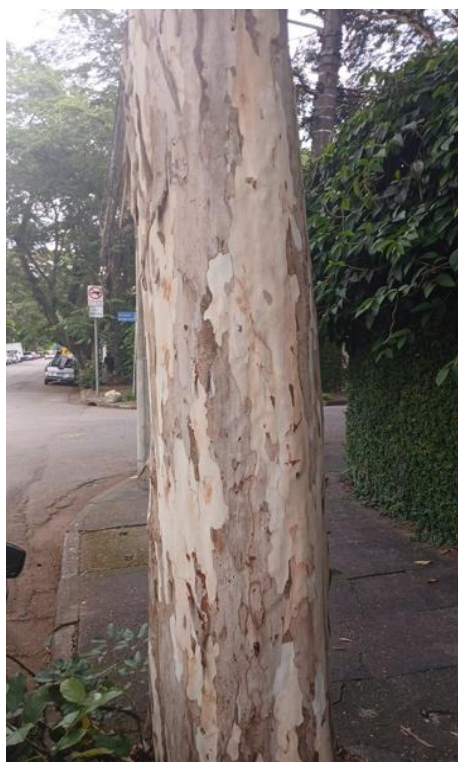
Figura 3. Registro do tronco

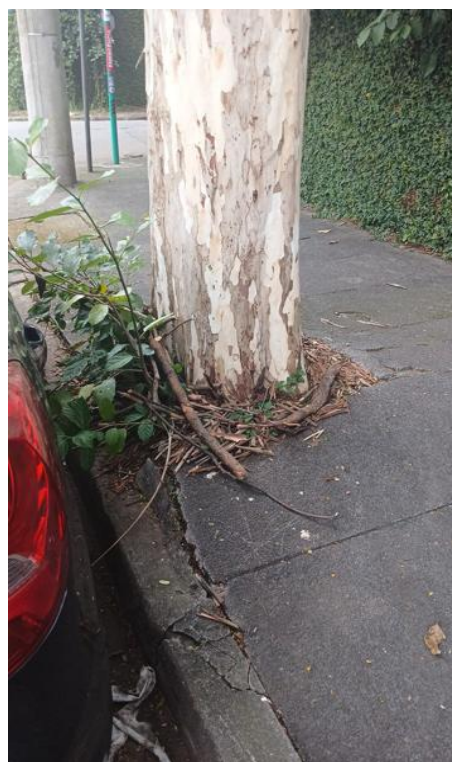
Figura 4. Registro da raiz

Foram detectadas as seguintes condições na árvore avaliada: sem espaço permeável, tronco cercado por área impermeável. Ocasionalmente a recomendação de supressão do indivíduo que atingiu o índice de risco igual a 14.

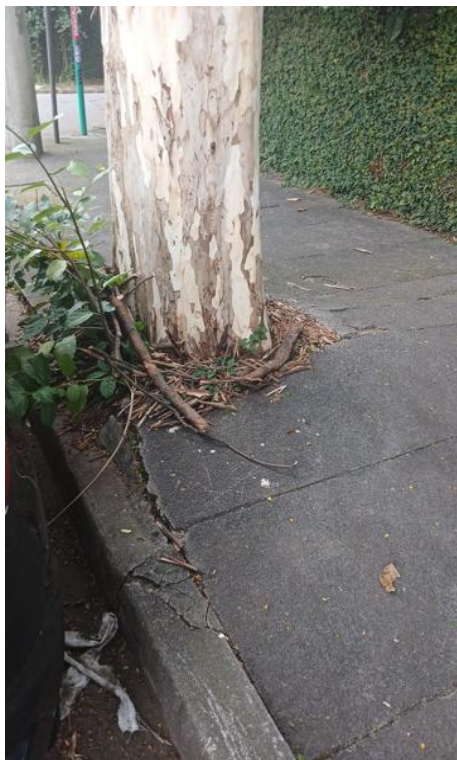
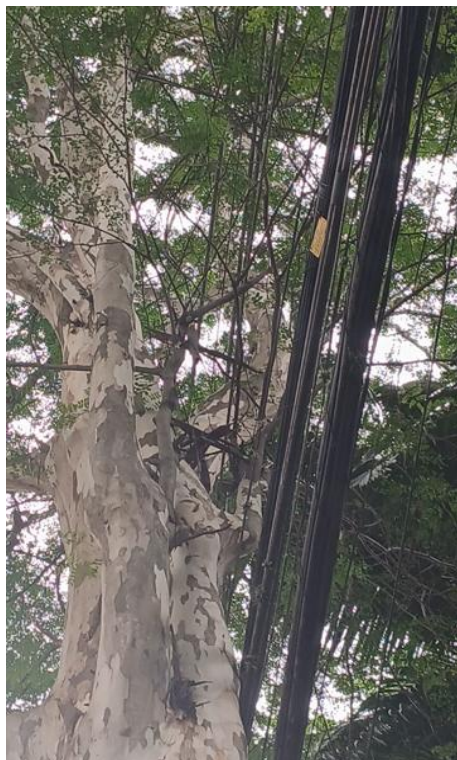
Figura 5 e 6. Registro dos fatores de risco de queda

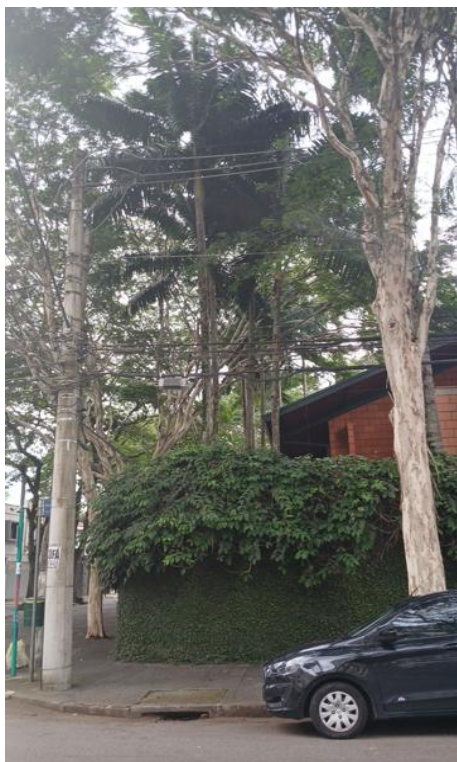
Figura 7. Registro do contato com a rede de distribuição
