LAUDO DE AVALIAÇÃO DE RISCO DE QUEDA DE ÁRVORE

Concessionária: Enel Distribuição São Paulo (Eletropaulo Metropolitana Eletricidade de São Paulo S/A)

Localização da árvore

Endereço aproximado: Rua Michigan, 1150 do outro lado. Bairro Itaim Bibi - São Paulo

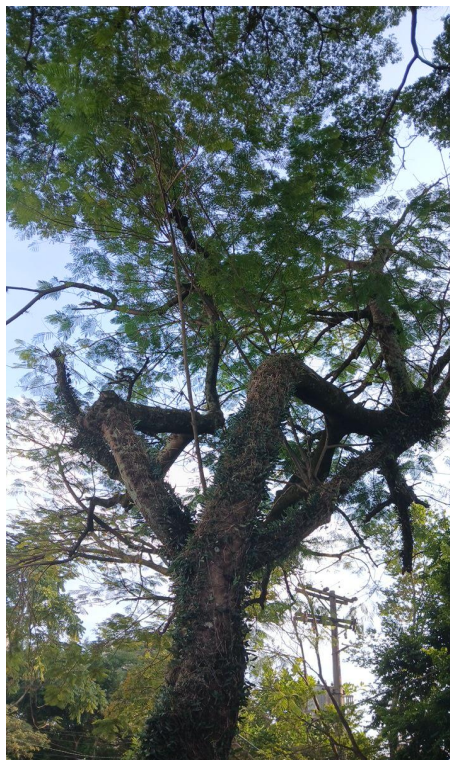
Figura 2. Registro da copa

Aspectos Avaliados	Índice
Galhos invadindo a via	0
Galhos interferindo na rede	0
Galhos secos acima da rede	0
Cavidades nos galhos	0
Galhos angulados	1
Galhos esguios	1
Galhos com cabos inclusos	0
Forquilhas	0
Lesões de casca	0
Poda de rebaixamento realizada	0
Poda unilateral	0
Fungos	0
Insetos	0
Erva de passarinho	0
Coloração e proporcionalidade da folhagem	1

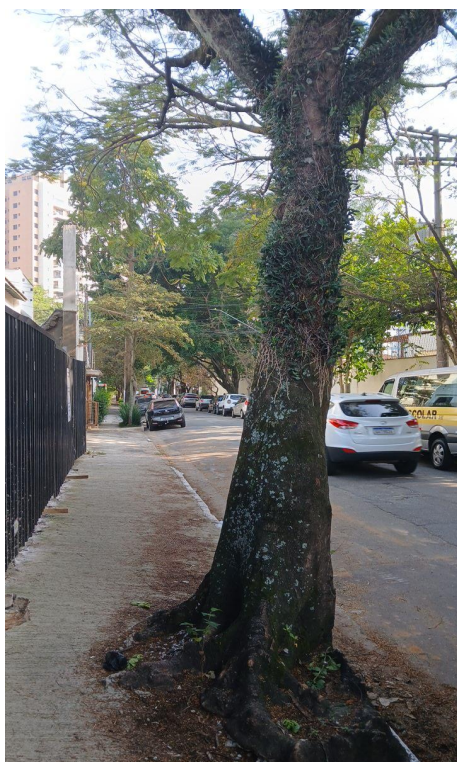
Figura 3. Registro do tronco

Aspectos Avaliados	Índice
Invasão da pista	0
Inclinação	1
Injúrias mecânicas	0
Cavidades	2
Obturações corpos estranhos	0
Aspecto da casca	1
Orifícios de insetos	1
Fungos tronco	1
Porte da Árvore	1

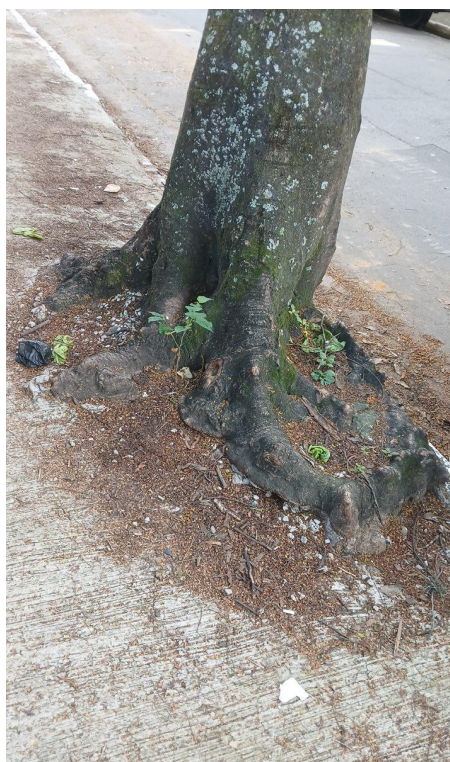
Figura 4. Registro da raiz

Aspectos Avaliados	Índice
Lesões	1
Cavidades raiz	0
Raízes adventícias	0
Avaliação de espaço livre permeável	4
Neilóide na base	0
Elevação do Solo e fissuras	0
Registro de corte de raízes	0
Incidência de brotação epicórmica	0
Sustentação do solo	0

Foram detectadas as seguintes condições na árvore avaliada: sem espaço permeável, tronco cercado por área impermeável. Ocasionalmente a recomendação de supressão do indivíduo que atingiu o índice de risco igual a 14.

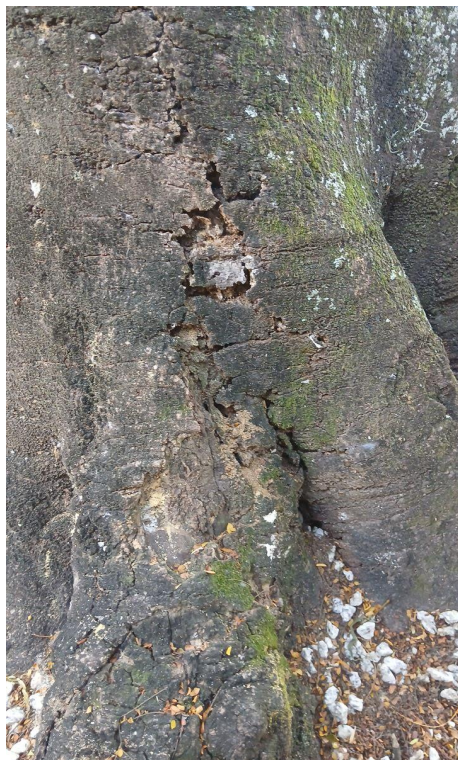
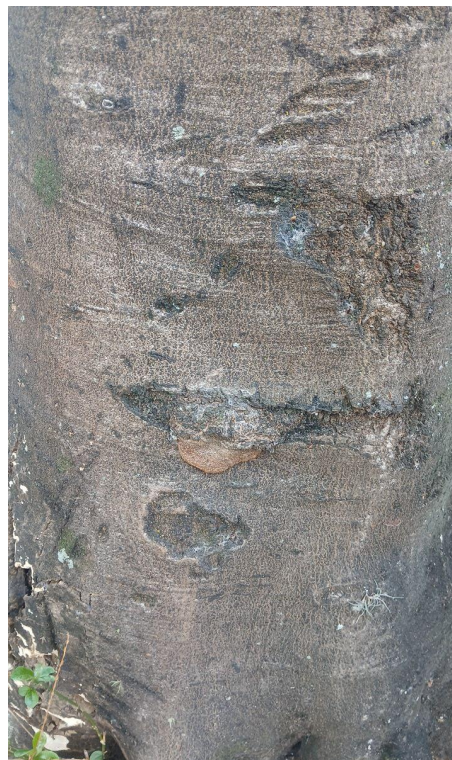
Figura 5 e 6. Registro dos fatores de risco de queda

Índice total de risco de queda de árvore: 14
