LAUDO DE AVALIAÇÃO DE RISCO DE QUEDA DE ÁRVORE

Concessionária: Enel Distribuição São Paulo (Eletropaulo Metropolitana Eletricidade de São Paulo S/A)

Data: 21 de outubro de 2025

Endereço aproximado: Rua da Consolação, 3207 - Jardim Paulista, São Paulo

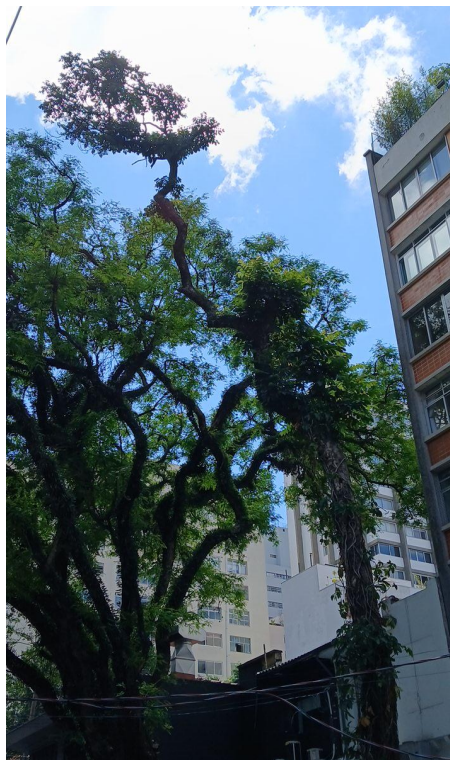
Figura 2. Registro da copa

Aspectos Avaliados	Índice
Galhos invadindo a via	0
Galhos interferindo na rede	0
Galhos secos acima da rede	0
Cavidades nos galhos	0
Galhos angulados	1
Galhos esguios	0
Galhos com cabos inclusos	0
Forquilhas	1
Lesões de casca	0
Poda de rebaixamento realizada	4
Poda unilateral	2
Fungos	0
Insetos	0
Erva de passarinho	0
Coloração e proporcionalidade da folhagem	0

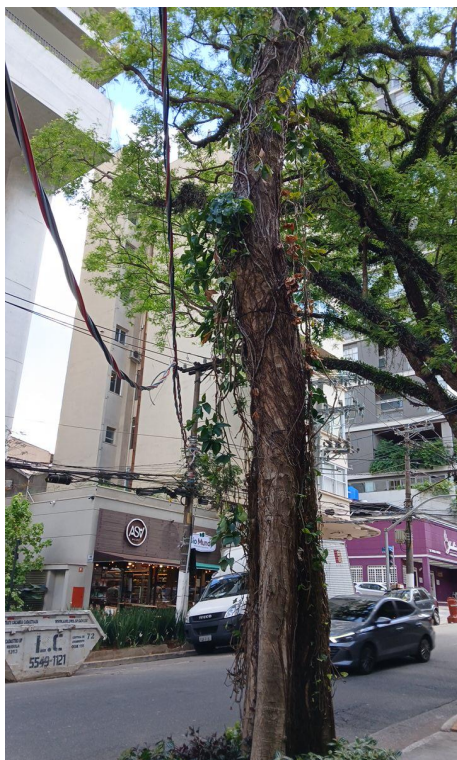
Figura 3. Registro do tronco

Aspectos Avaliados	Índice
Invasão da pista	0
Inclinação	1
Injúrias mecânicas	1
Cavidades	0
Obturações corpos estranhos	0
Aspecto da casca	1
Orifícios de insetos	0
Fungos tronco	0
Porte da Árvore	1

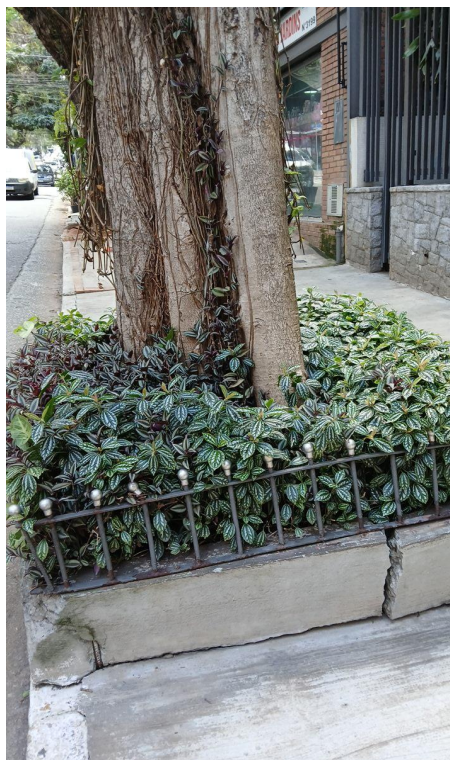
Figura 4. Registro da raiz

Aspectos Avaliados	Índice
Lesões	0
Cavidades raiz	0
Raízes adventícias	0
Avaliação de espaço livre permeável	2
Neilóide na base	0
Elevação do Solo e fissuras	1
Registro de corte de raízes	0
Incidência de brotação epicórmica	0
Sustentação do solo	0

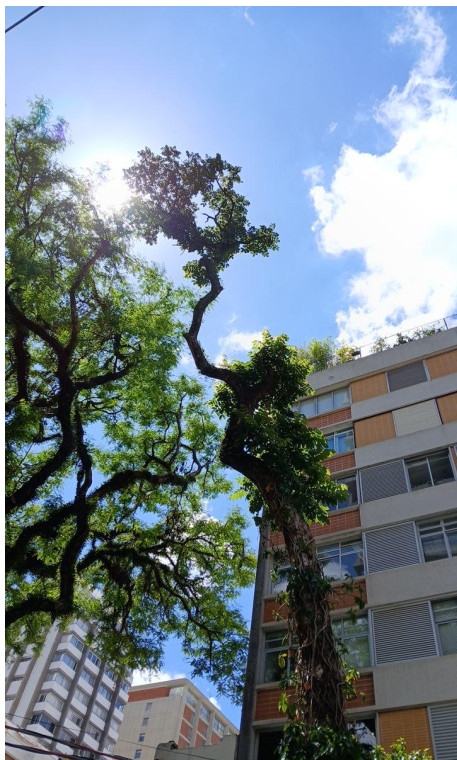
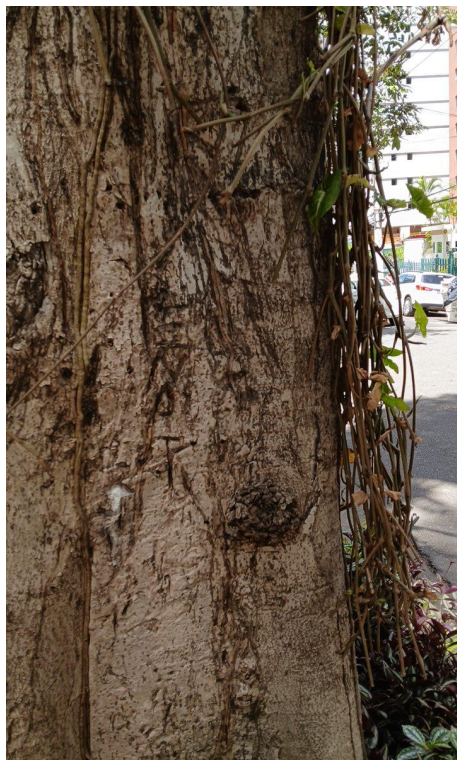
Figura 5 e 6. Registro dos fatores de risco de queda

Foram detectadas as seguintes condições na árvore avaliada: existência de poda de rebaixamento com retirada de parte dos galhos da copa. Ocasionalmente a recomendação de supressão do indivíduo que atingiu o índice de risco igual a 14.

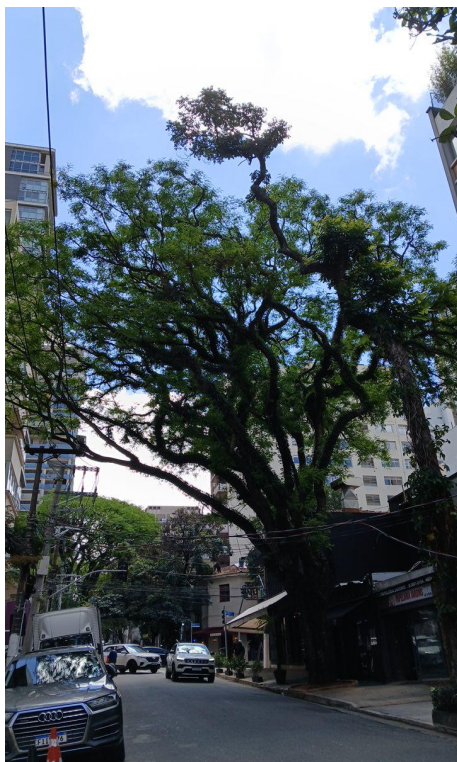
Figura 7. Registro do contato com a rede de distribuição
