LAUDO DE AVALIAÇÃO DE RISCO DE QUEDA DE ÁRVORE

Concessionária: Enel Distribuição São Paulo (Eletropaulo Metropolitana Eletricidade de São Paulo S/A)

Data: 25 de junho de 2025

Endereço aproximado: Rua Livi, 219 - Alto de Pinheiros, São Paulo

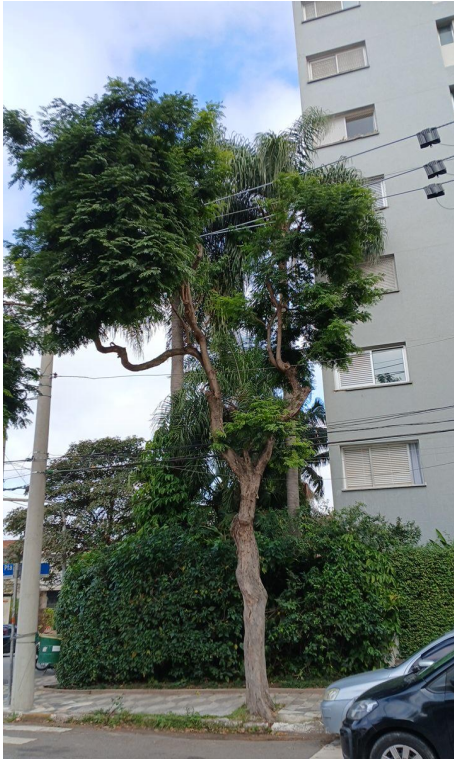
Figura 1. Registro da árvore

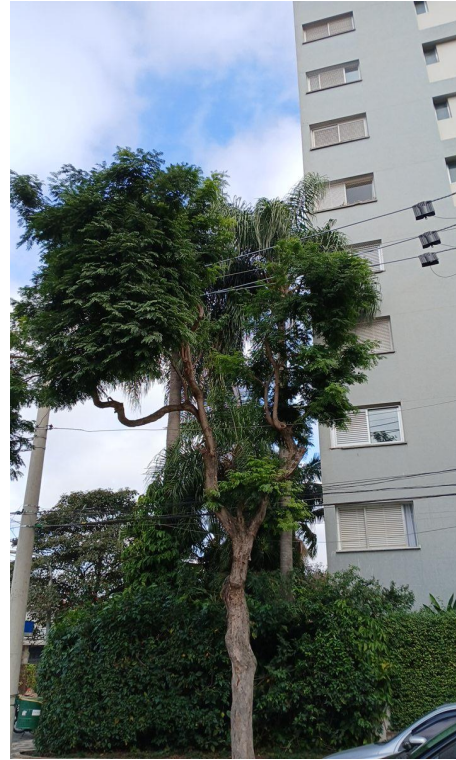
Figura 2. Registro da copa

Aspectos Avaliados	Índice
Galhos invadindo a via	0
Galhos interferindo na rede	2
Galhos secos acima da rede	0
Cavidades nos galhos	0
Galhos angulados	1
Galhos esguios	1
Galhos com cabos inclusos	0
Forquilhas	3
Lesões de casca	0
Poda de rebaixamento realizada	2
Poda unilateral	1
Fungos	0
Insetos	0
Erva de passarinho	0
Coloração e proporcionalidade da folhagem	0

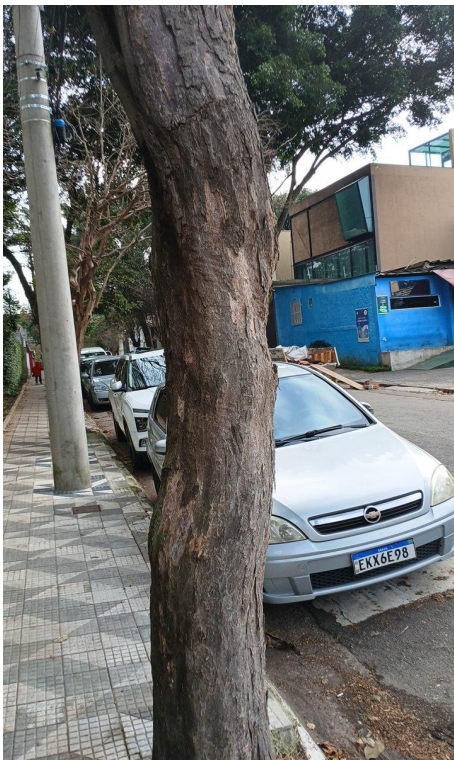
Figura 3. Registro do tronco

Aspectos Avaliados	Índice
Invasão da pista	0
Inclinação	0
Injúrias mecânicas	0
Cavidades	3
Obturações corpos estranhos	0
Aspecto da casca	4
Orifícios de insetos	2
Fungos tronco	0
Porte da Árvore	1

Foram detectadas as seguintes condições na árvore avaliada: presença de lesões no perímetro do tronco. Ocasionalmente a recomendação de supressão do indivíduo que atingiu o índice de risco igual a 14.

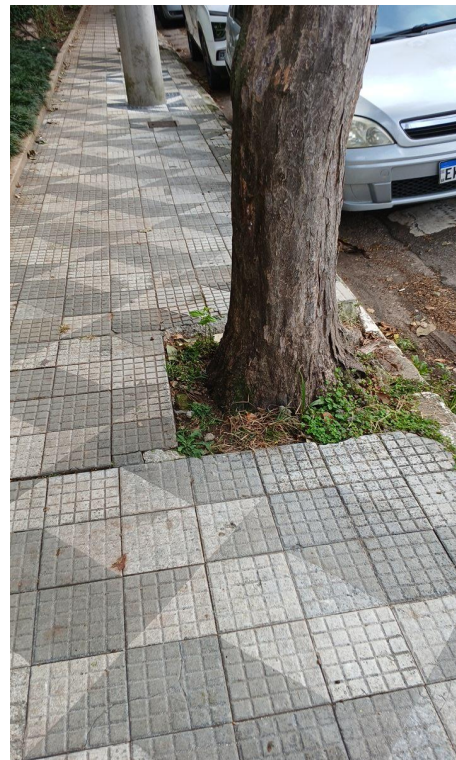
Figura 4. Registro da raiz

Aspectos Avaliados	Índice
Lesões	0
Cavidades raiz	0
Raízes adventícias	0
Avaliação de espaço livre permeável	3
Neilóide na base	0
Elevação do Solo e fissuras	1
Registro de corte de raízes	0
Incidência de brotação epicórmica	0
Sustentação do solo	0

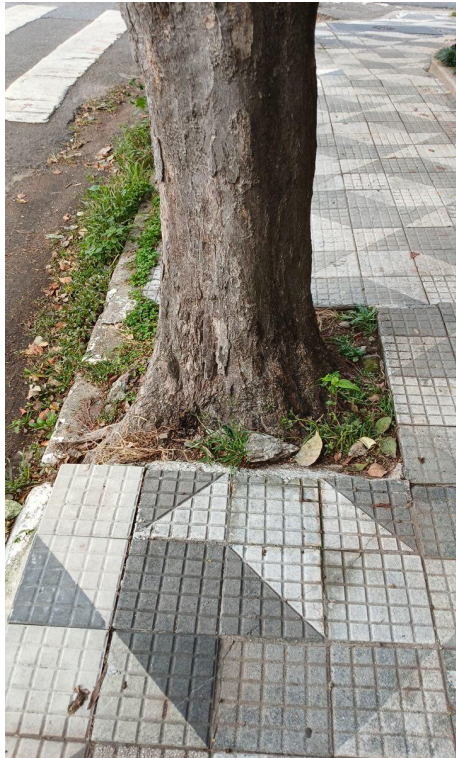
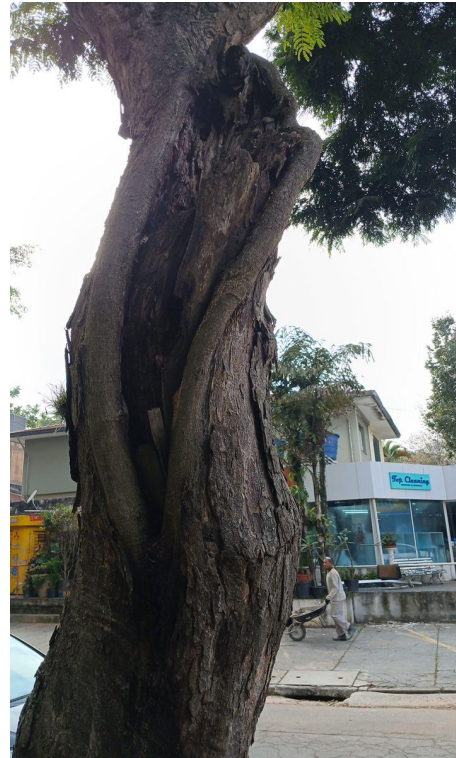
Figura 5 e 6. Registro dos fatores de risco de queda

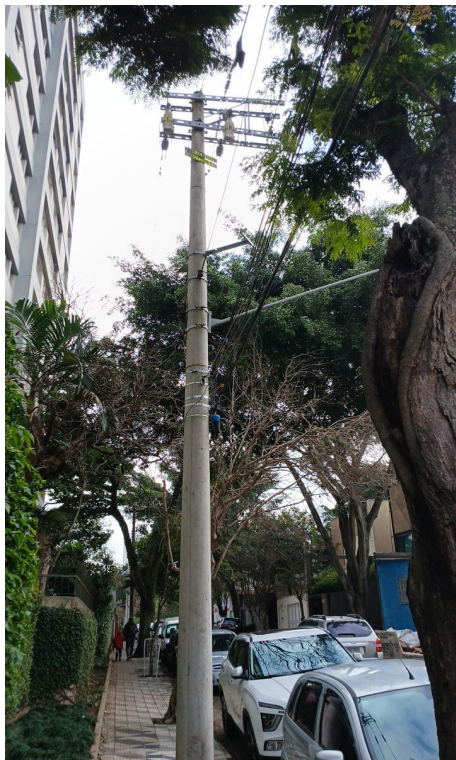
Figura 7. Registro do contato com a rede de distribuição
