SUBPREFEITURA JAÇANÃ/TREMEMBÉ  
UNIDADE DE ÁREAS VERDES

**LAUDO TÉCNICO**

*OS: 15412803*

ENDEREÇO *Rua Luiz da Silva Araújo 149*

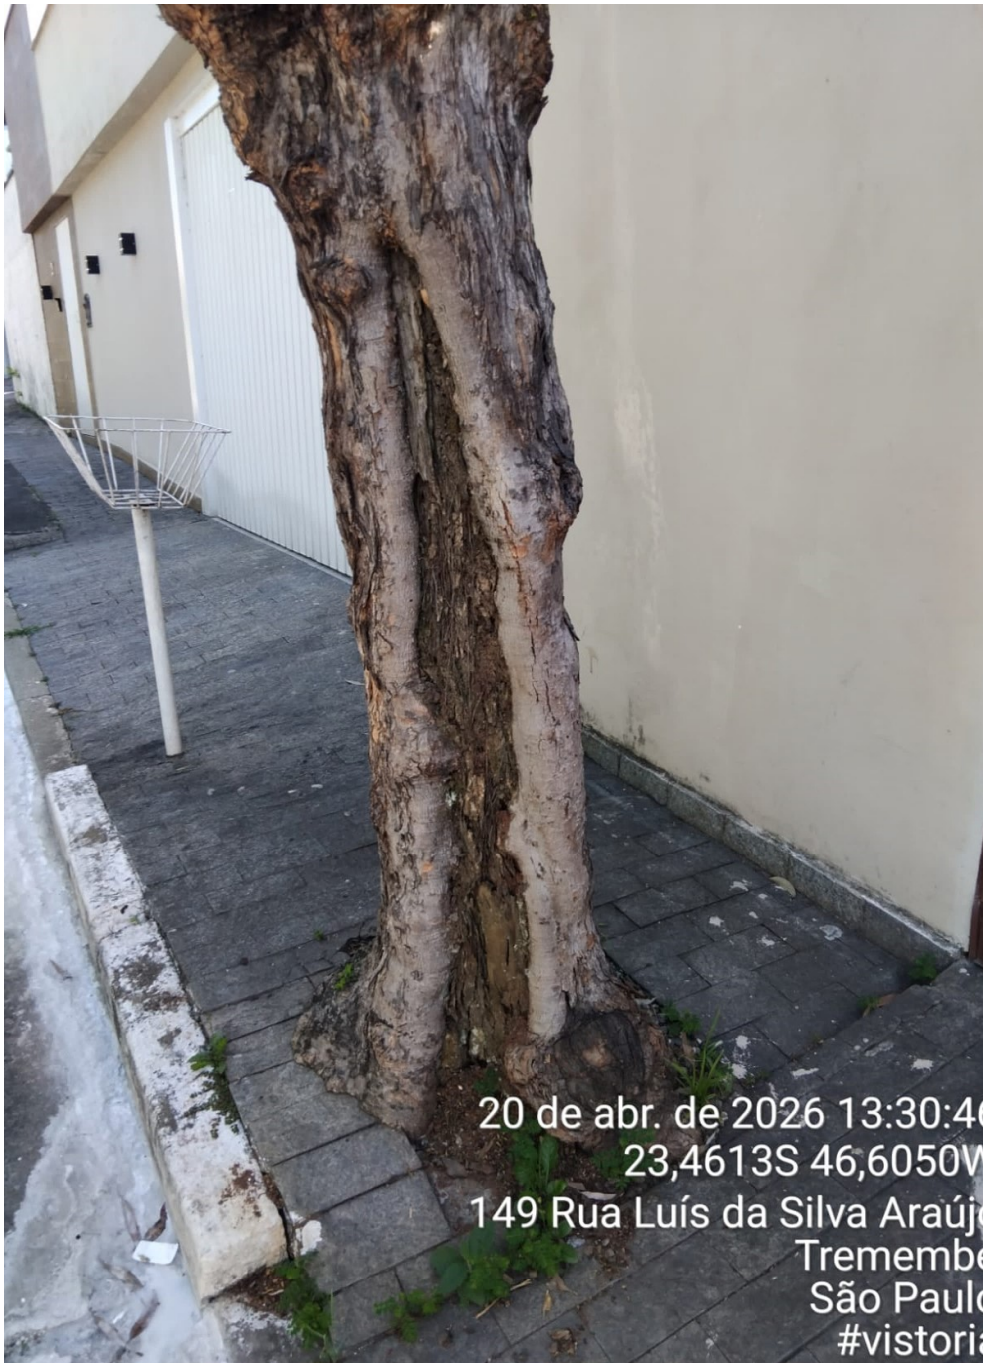
20 de abr. de 2026 13:30:46  
23,4613S 46,6050W  
149 Rua Luís da Silva Araújo  
Tremembé  
São Paulo  
#vistoria

*Prometeo Espécie Arborescência tipo Oca com pragas com riscos de queda*

ESTADO VEGETATIVO / FITOSSANITÁRIO	SADIA	
	PERIGO DE QUEDA	<input checked="" type="checkbox"/>
	OCA	<input checked="" type="checkbox"/>
	SECA	<input checked="" type="checkbox"/>
	PRAGAS / DOENÇAS	<input checked="" type="checkbox"/>
	INCLINADA	
	OUTROS

SERVIÇOS NECESSÁRIOS	REMOÇÃO / TRANSPLANTE	/
	ELIMINAÇÃO / CORTE	
	PODA DE ADEQUAÇÃO	
	PODA DE LEVANTAMENTO	
	PODA DE EQUILIBRIO	
	PODA DE LIMPEZA	
	PODA DE FORMAÇÃO	
	PODA DE CONDUÇÃO	
	ABERTURA DA CAIXA EM VOLTA DO CAULE	
	COMBATE A PRAGAS E DOENÇAS	
OUTROS

PLANTIO	( <i>X</i> ) SIM - PORTE ( <i>X</i> ) PQ ( ) MD ( ) GR	Ver anexo I
	( ) NÃO - MOTIVO:
