LAUDO DE AVALIAÇÃO DE RISCO DE QUEDA DE ÁRVORE

Concessionária: Enel Distribuição São Paulo (Eletropaulo Metropolitana Eletricidade de São Paulo S/A)

Data: 6 de agosto de 2025

Endereço aproximado: Avenida Gastao Vidigal, 379 - Itaim Bibi, São Paulo

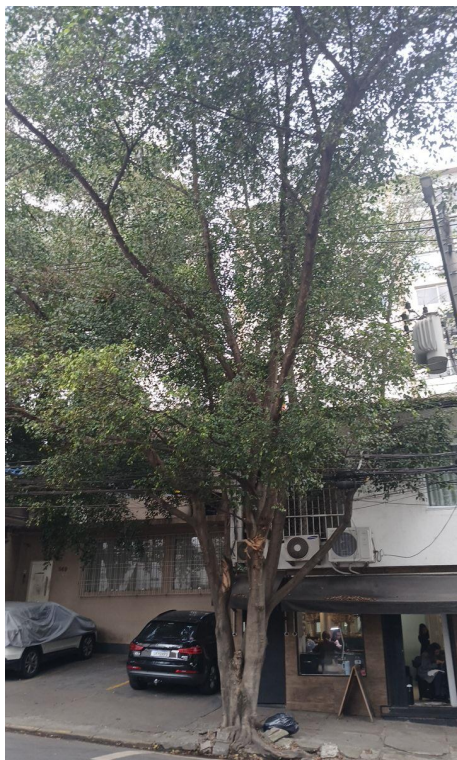
Figura 1. Registro da árvore

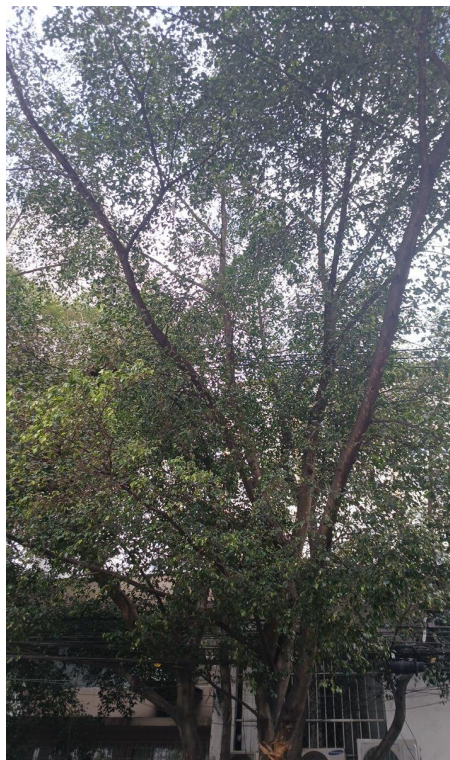
Figura 2. Registro da copa

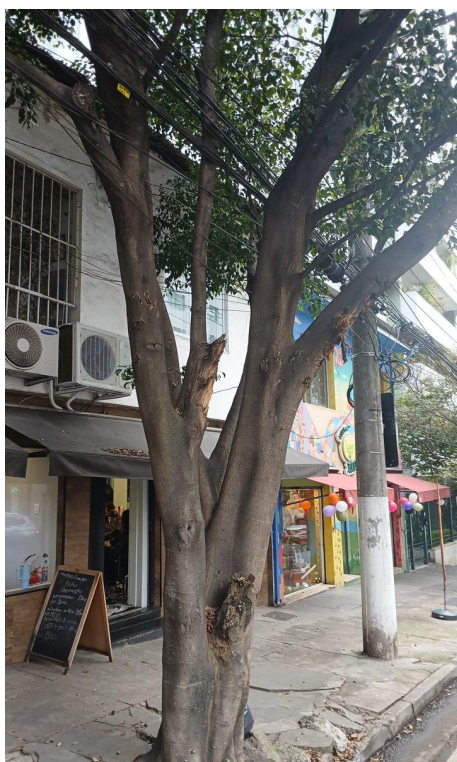
Figura 3. Registro do tronco

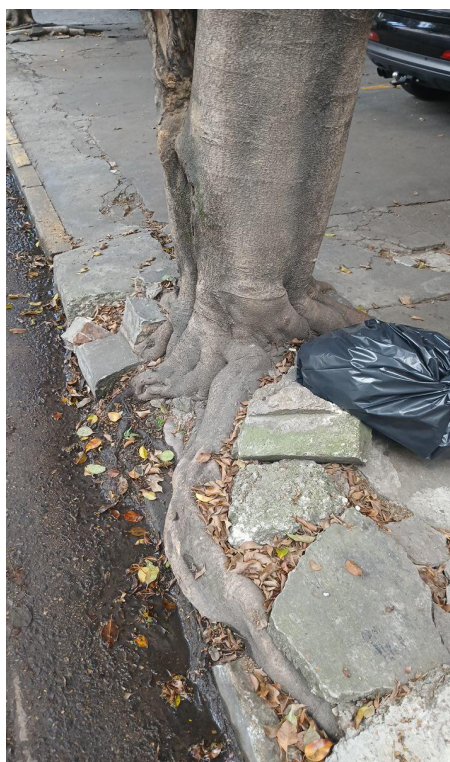
Figura 4. Registro da raiz

Foram detectadas as seguintes condições na árvore avaliada: sem espaço permeável, tronco cercado por área impermeável. Ocasionalmente a recomendação de supressão do indivíduo que atingiu o índice de risco igual a 14.

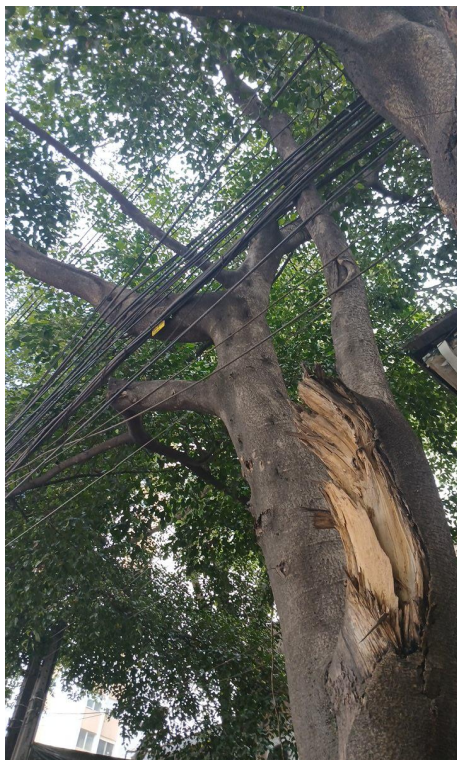
Figura 5 e 6. Registro dos fatores de risco de queda

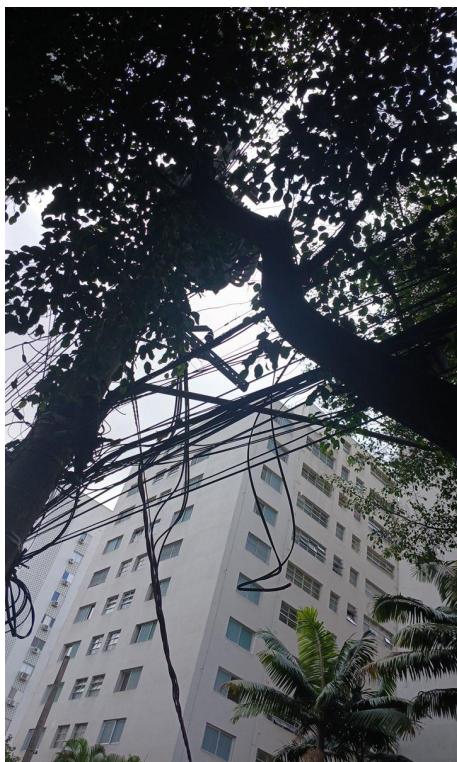
Figura 7. Registro do contato com a rede de distribuição
