LAUDO DE AVALIAÇÃO DE RISCO DE QUEDA DE ÁRVORE

Concessionária: Enel Distribuição São Paulo (Eletropaulo Metropolitana Eletricidade de São Paulo S/A)

Localização da árvore

Endereço aproximado: Rua Ferreira de Araújo, 832. Bairro Pinheiros - São Paulo

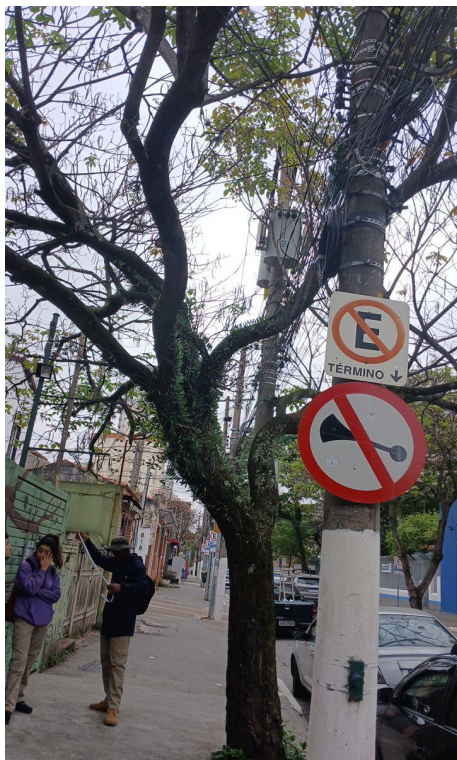
Figura 1. Registro da árvore

Nome Científico: Não identificada **Nome comum:** Não identificada
Origem: - **CAP (cm):** 141 **Altura (m):** 7 **Distância da rede (m):** 0

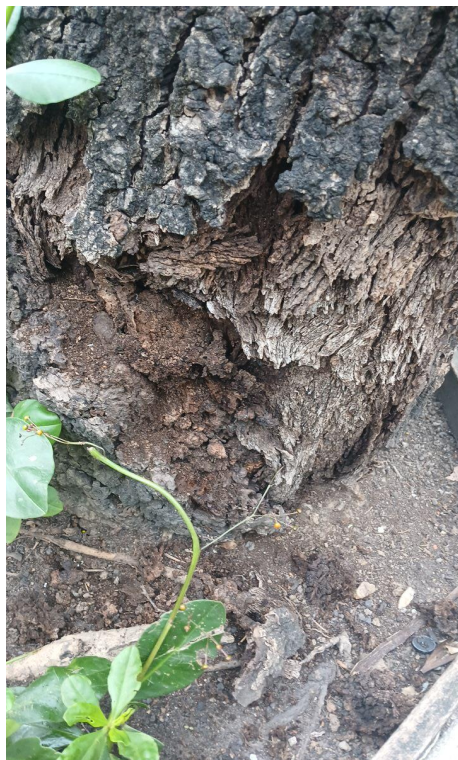
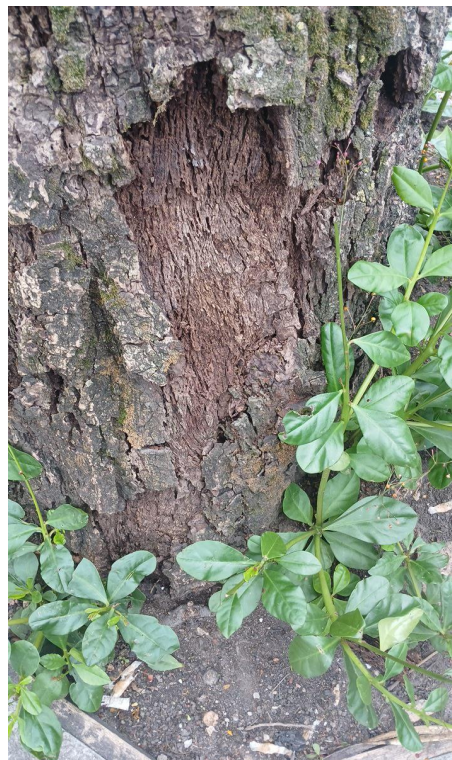
Figura 5 e 6. Registro dos fatores de risco de queda

Índice total de risco de queda de árvore: 14

Foram detectadas as seguintes condições na árvore avaliada: sem espaço permeável, tronco cercado por área impermeável. Ocasionalmente a recomendação de supressão do indivíduo que atingiu o índice de risco igual a 14.
