# LAUDO DE AVALIAÇÃO DE RISCO DE QUEDA DE ÁRVORE

**Concessionária:** Enel Distribuição São Paulo (Eletropaulo Metropolitana Eletricidade de São Paulo S/A)

**Endereço aproximado:** Rua Desembargador Aguiar Valim, 107. Bairro Itaim Bibi - São Paulo

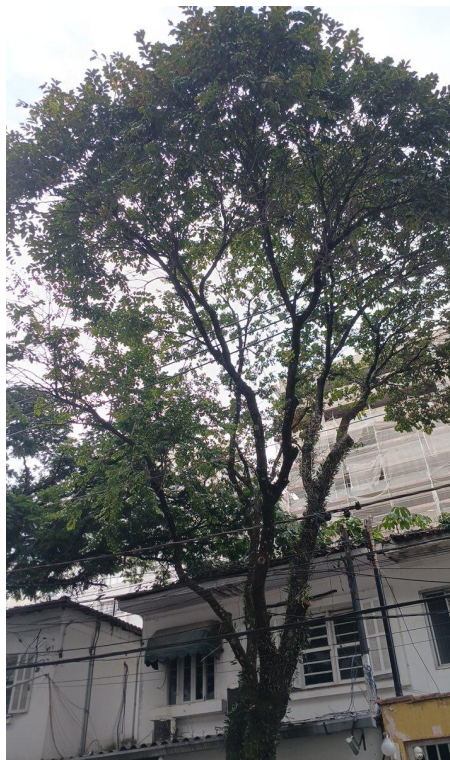
Figura 2. Registro da copa

Aspectos Avaliados	Índice
Galhos invadindo a via	0
Galhos interferindo na rede	1
Galhos secos acima da rede	1
Cavidades nos galhos	0
Galhos angulados	1
Galhos esguios	1
Galhos com cabos inclusos	1
Forquilhas	3
Lesões de casca	0
Poda de rebaixamento realizada	0
Poda unilateral	0
Fungos	0
Insetos	0
Erva de passarinho	0
Coloração e proporcionalidade da folhagem	0

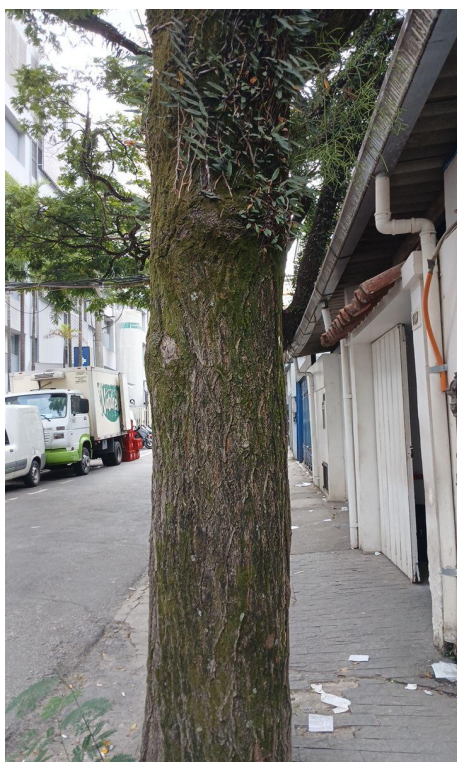
Figura 3. Registro do tronco

Aspectos Avaliados	Índice
Invasão da pista	0
Inclinação	1
Injúrias mecânicas	0
Cavidades	0
Obturações corpos estranhos	0
Aspecto da casca	1
Orifícios de insetos	0
Fungos tronco	0
Porte da Árvore	1

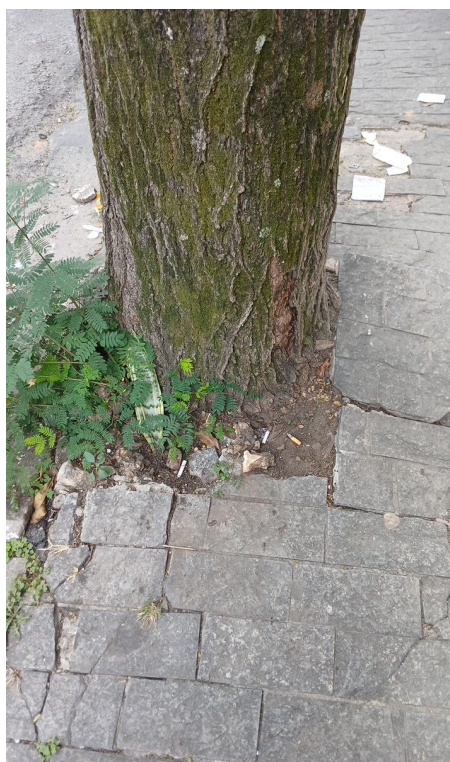
Figura 4. Registro da raiz

Aspectos Avaliados	Índice
Lesões	1
Cavidades raiz	0
Raízes adventícias	0
Avaliação de espaço livre permeável	4
Neilóide na base	2
Elevação do Solo e fissuras	2
Registro de corte de raízes	0
Incidência de brotação epicórmica	0
Sustentação do solo	0

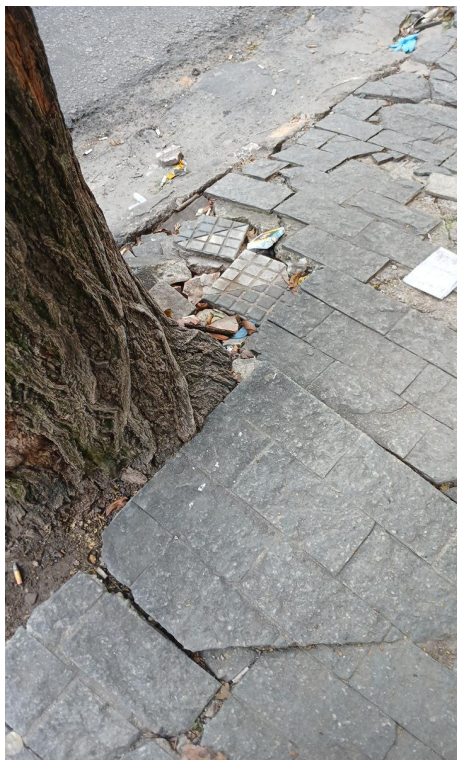
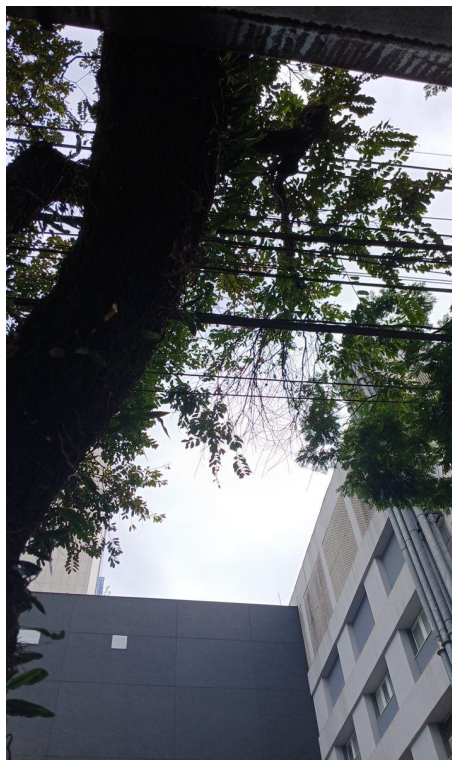
Figura 5 e 6. Registro dos fatores de risco de queda

Foram detectadas as seguintes condições na árvore avaliada: sem espaço permeável, tronco cercado por área impermeável. Ocasionalmente a recomendação de supressão do indivíduo que atingiu o índice de risco igual a 14.

## Índice total de risco de queda de árvore: 14
