LAUDO DE AVALIAÇÃO DE RISCO DE QUEDA DE ÁRVORE

Concessionária: Enel Distribuição São Paulo (Eletropaulo Metropolitana Eletricidade de São Paulo S/A)

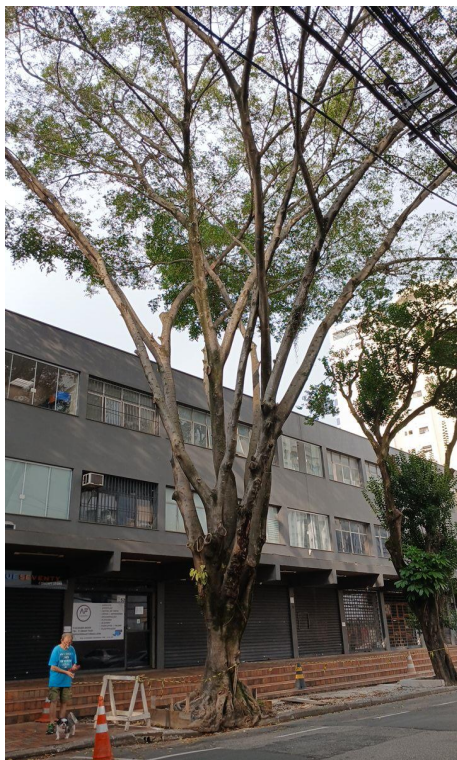
Figura 1. Registro da árvore

Nome Científico: *Ficus sp.* **Nome comum:** Figueira
Origem: Exótica **CAP (cm):** 268 **Altura (m):** 12 **Distância da rede (m):** 7

Foram detectadas as seguintes condições na árvore avaliada: problemas de sustentação devido a inclinação e desprendimento do solo na área ocupada pelas raízes. Ocasionalmente a recomendação de supressão do indivíduo que atingiu o índice de risco igual a 14.

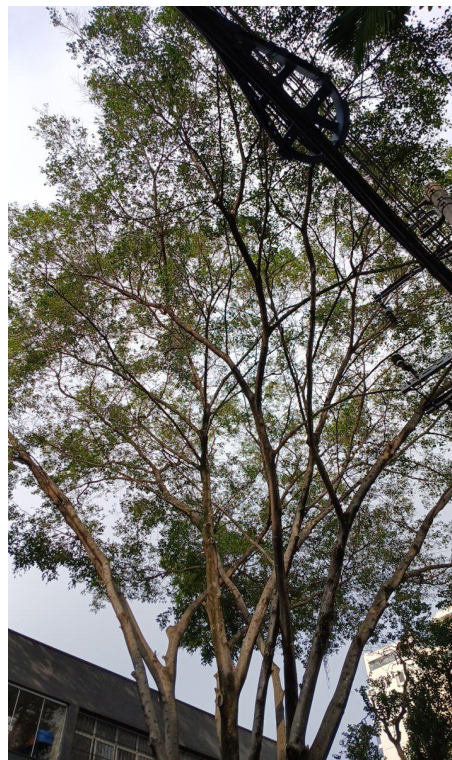
Figura 2. Registro da copa

Aspectos Avaliados	Índice
Galhos invadindo a via	1
Galhos interferindo na rede	0
Galhos secos acima da rede	1
Cavidades nos galhos	0
Galhos angulados	1
Galhos esguios	1
Galhos com cabos inclusos	0
Forquilhas	1
Lesões de casca	3
Poda de rebaixamento realizada	0
Poda unilateral	1
Fungos	0
Insetos	0
Erva de passarinho	0
Coloração e proporcionalidade da folhagem	0

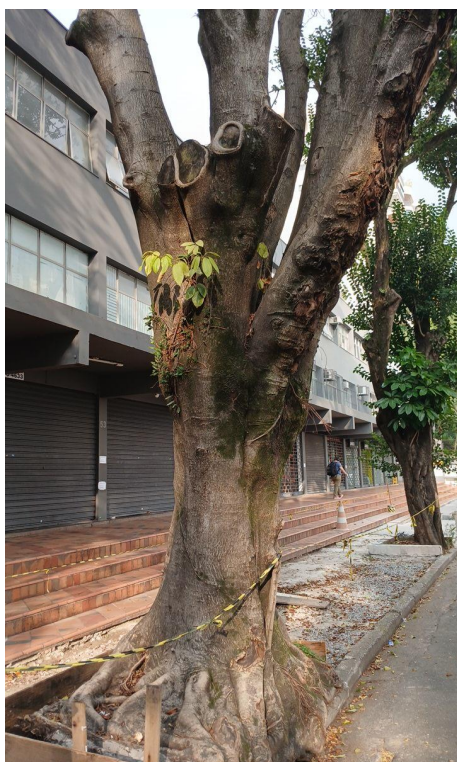
Figura 3. Registro do tronco

Aspectos Avaliados	Índice
Invasão da pista	0
Inclinação	1
Injúrias mecânicas	1
Cavidades	0
Obturações corpos estranhos	0
Aspecto da casca	1
Orifícios de insetos	0
Fungos tronco	0
Porte da Árvore	1

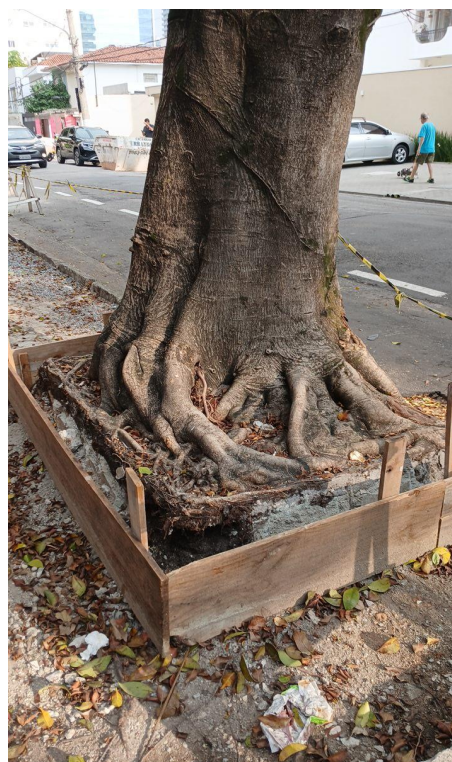
Figura 4. Registro da raiz

Aspectos Avaliados	Índice
Lesões	1
Cavidades raiz	1
Raízes adventícias	1
Avaliação de espaço livre permeável	3
Neilóide na base	2
Elevação do Solo e fissuras	1
Registro de corte de raízes	0
Incidência de brotação epicórmica	0
Sustentação do solo	4
