LAUDO DE AVALIAÇÃO DE RISCO DE QUEDA DE ÁRVORE

Concessionária: Enel Distribuição São Paulo (Eletropaulo Metropolitana Eletricidade de São Paulo S/A)

Endereço aproximado: Rua Honorato Faustino, 243 - Alto de Pinheiros, São Paulo

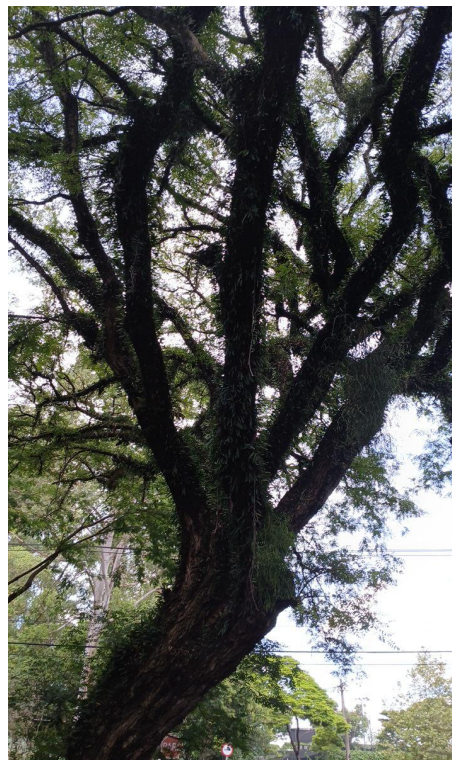
Figura 2. Registro da copa

Aspectos Avaliados	Índice
Galhos invadindo a via	0
Galhos interferindo na rede	0
Galhos secos acima da rede	0
Cavidades nos galhos	0
Galhos angulados	1
Galhos esguios	0
Galhos com cabos inclusos	0
Forquilhas	0
Lesões de casca	1
Poda de rebaixamento realizada	0
Poda unilateral	3
Fungos	0
Insetos	0
Erva de passarinho	0
Coloração e proporcionalidade da folhagem	0

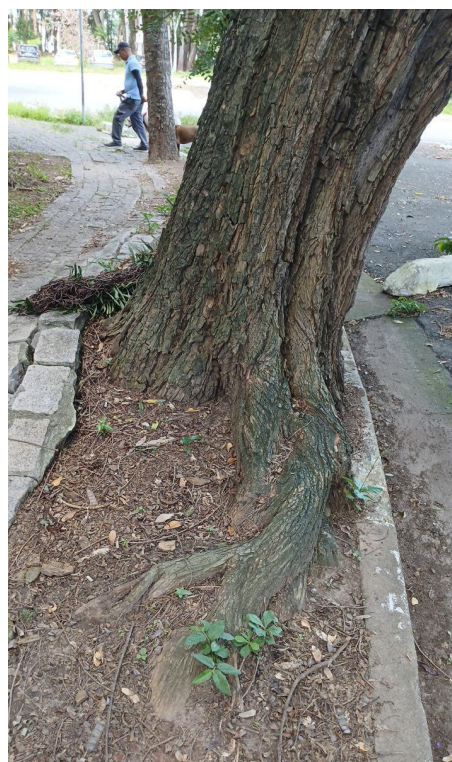
Figura 4. Registro da raiz

Aspectos Avaliados	Índice
Lesões	0
Cavidades raiz	0
Raízes adventícias	1
Avaliação de espaço livre permeável	0
Neilóide na base	0
Elevação do Solo e fissuras	1
Registro de corte de raízes	0
Incidência de brotação epicórmica	0
Sustentação do solo	4

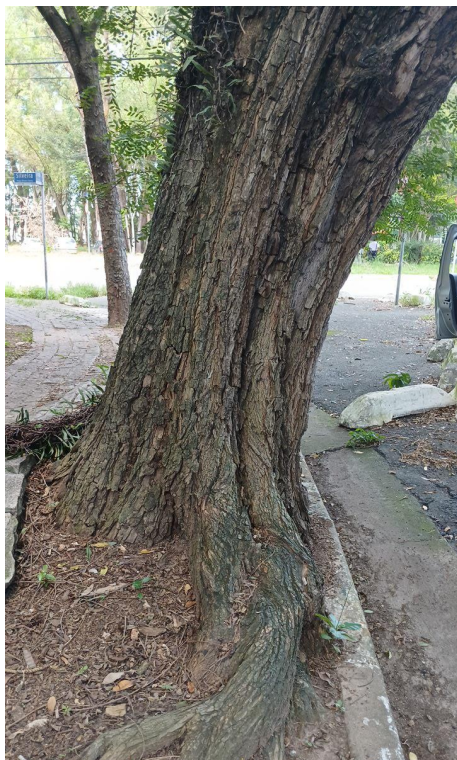
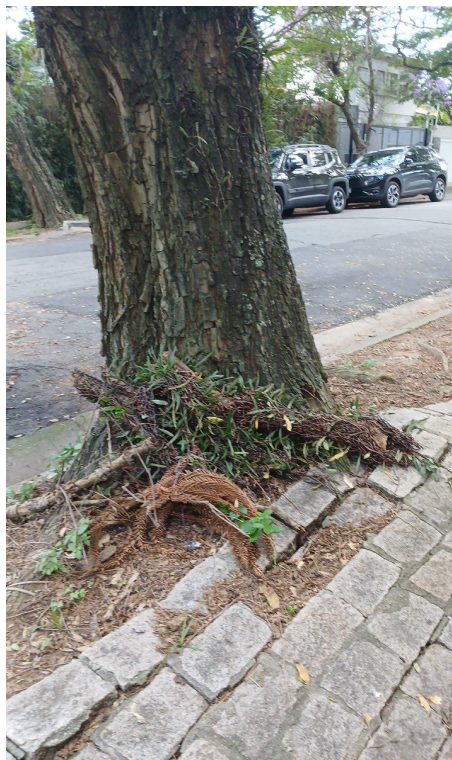
Figura 5 e 6. Registro dos fatores de risco de queda

Foram detectadas as seguintes condições na árvore avaliada: problemas de sustentação devido a inclinação e desprendimento do solo na área ocupada pelas raízes. Ocasionalmente a recomendação de supressão do indivíduo que atingiu o índice de risco igual a 14.
