LAUDO DE AVALIAÇÃO DE RISCO DE QUEDA DE ÁRVORE

Concessionária: Enel Distribuição São Paulo (Eletropaulo Metropolitana Eletricidade de São Paulo S/A)

Quadra: I15 **Data:** 4 de junho de 2025

Endereço aproximado: Avenida Presidente Juscelino Kubitschek, 93. Bairro Itaim Bibi - São Paulo

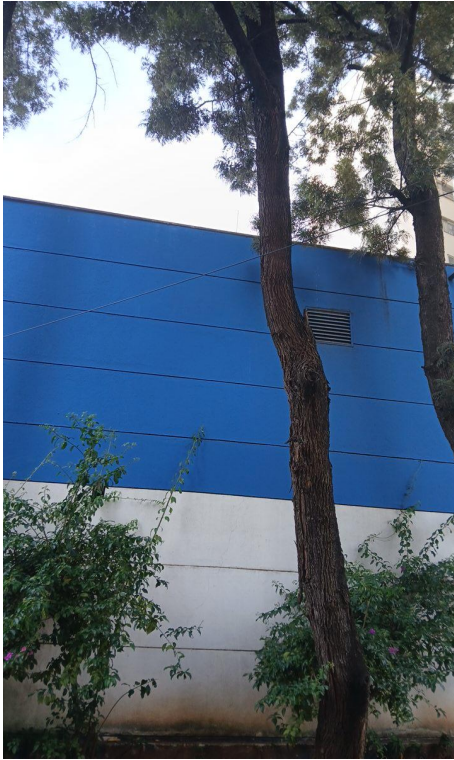
Figura 1. Registro da árvore

Foram detectadas as seguintes condições na árvore avaliada: tronco com inclinação acentuada, presença de elevação do solo e/ou fissuras associadas problemas de ancoragem do indivíduo ao solo, em conjunto com inclinação ou desequilíbrio da árvore. Ocasionalmente a recomendação de supressão do indivíduo que atingiu o índice de risco igual a 14.
