SUBPREFEITURA JAÇANÃ/TREMEMBÉ  
UNIDADE DE ÁREAS VERDES

**LAUDO TÉCNICO**

*OS: 15412803*

ENDEREÇO *Rua Luiz da Silva Araújo 149*

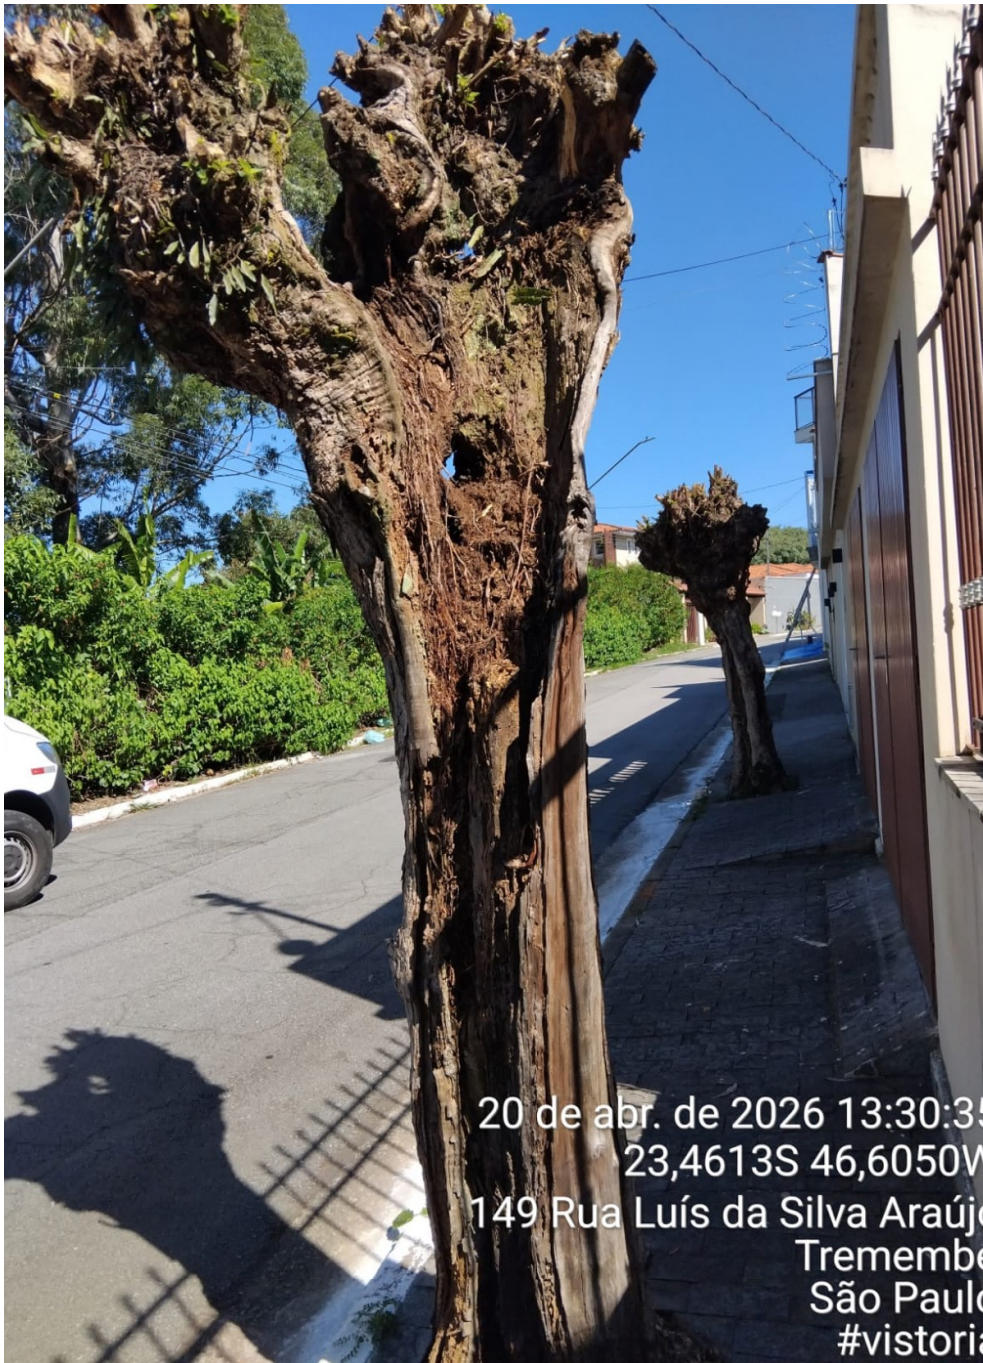
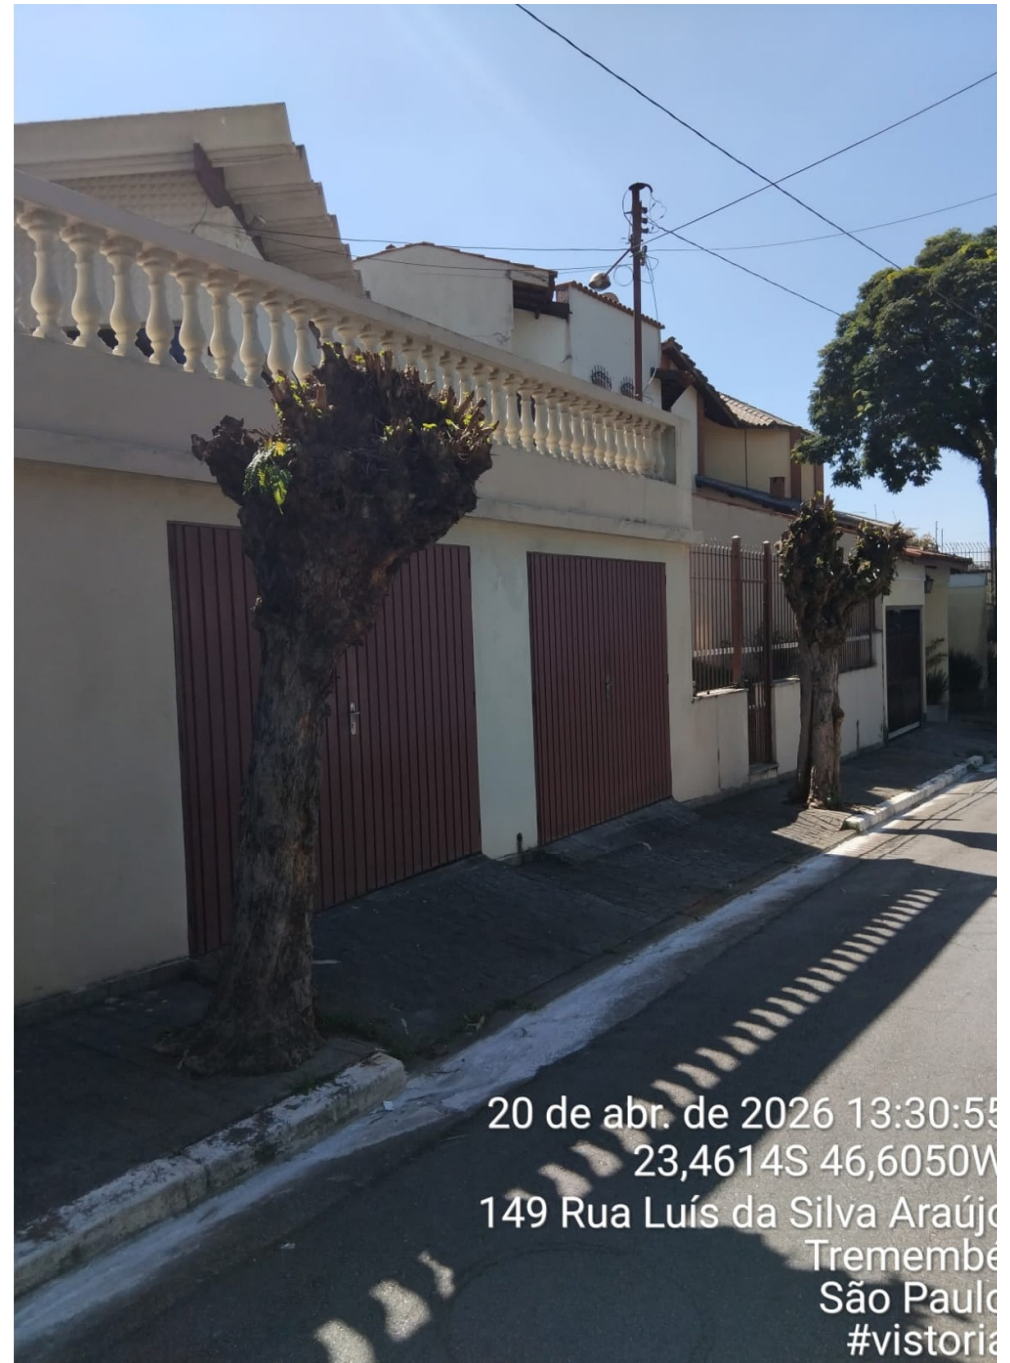
20 de abr. de 2026 13:30:34  
23,4613S 46,6050W  
149 Rua Luís da Silva Araújo  
Tremembé  
São Paulo  
#vistoria

*Prometeo Espécie Arborescência tipo Oca com pragas com riscos de queda*
